"Sagrada Familia con San Juan niño"

Pintura sobre tabla atribuida a Julio Romano

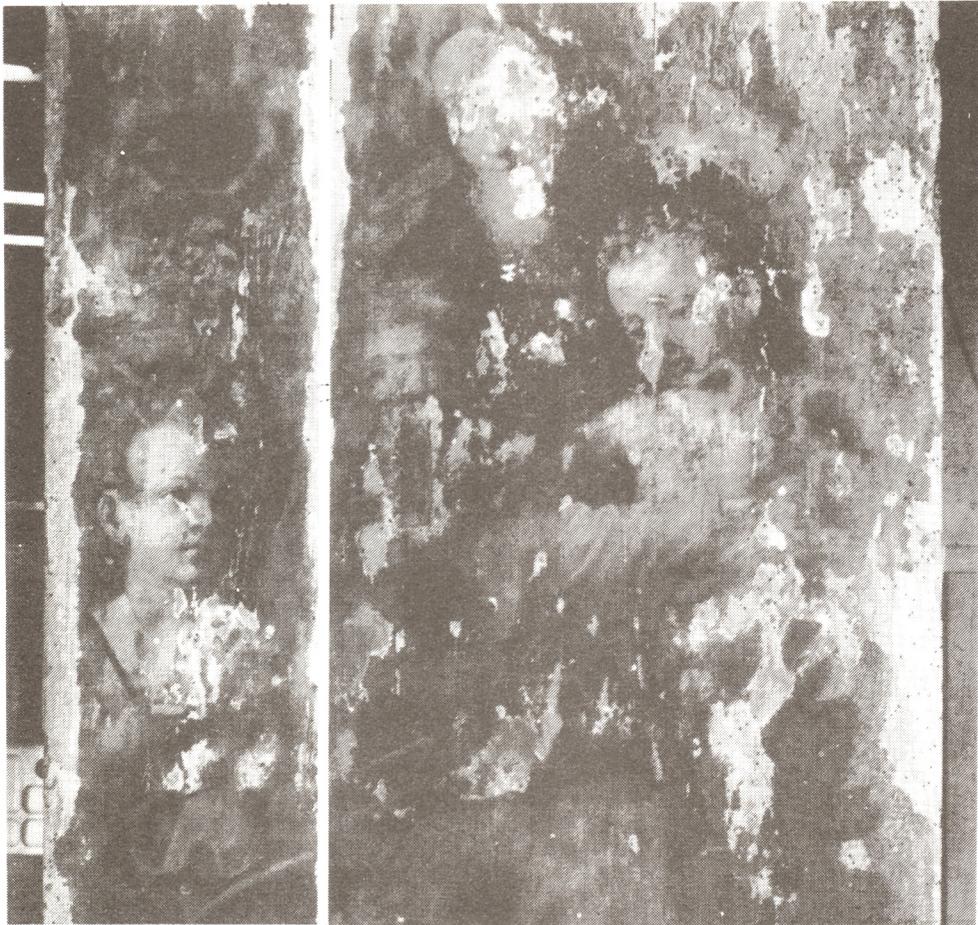
Estado inicial de la tabla por la cara de la pintura.

Presenta numerosas faltas y agrietamientos producidos por el deterioro de la preparación.

Se observan repintes y falsas veladuras cubriendo lagunas y grandes zonas de pintura original.

La tabla izquierda, separada, tiene la superficie pictórica bien conservada; como si la preparación hubiese sido previa a la exposición de la obra a la intemperie. Las dos tablas unidas de la derecha muestran, por el contrario, una superficie torturada, barrida, sobretudo en las manos de la Virgen, cuerpo del Niño y rostro de San José, casi invisible. En estas zonas se ven la preparación y la madera subyacentes.

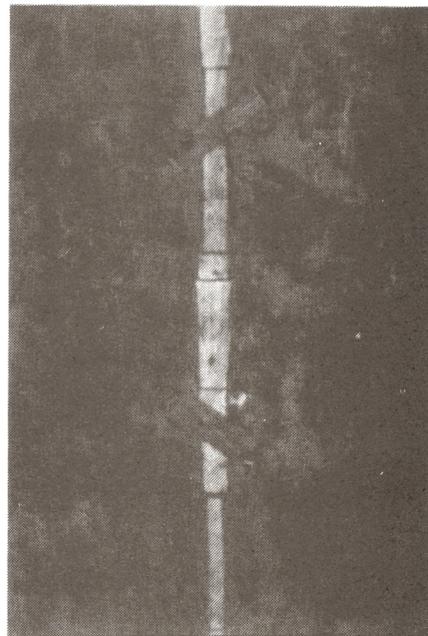
Detalle de colocación de chuletas y toledanas.

Se hicieron canales en cuña en las uniones de las tablas componentes, con una profundidad aproximada a las 2/3 partes del grosor de la madera; introduciendo, seguidamente, estopa de cáñamo impregnada en coleta y, a continuación, las chuletas de madera de chopo, cortadas

de modo que encajaran perfectamente en los canales. Se encolaron con acetato de polivinilo y, una vez secas rellenaron los huecos con Araldit Madera. Finalmente se enrasaron a la tabla.

Se practicaron doce cajas, seis a lo largo de cada una de las uniones; dándolas una inclinación de 45°, y alternando dicha inclinación. Se les dió una profundidad de 1 cm.

Las toledanas se hicieron en madera de haya y se encolaron con acetato de polivinilo, presionando hasta su completo secado. Finalmente se enrasaron a la tabla.

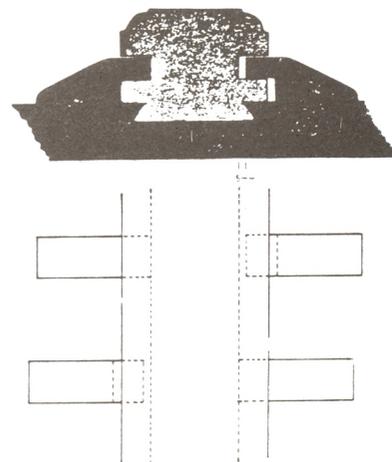
Esquema de colocación de barrotes y llaves.

mente más estrechos por uno de sus extremos para permitir su entrada en los carriles. La colocación, de estos, se alternó, es decir, un barrote entrando de derecha a izquierda y el otro en sentido contrario. Estos, a su vez, tienen en sus bordes laterales unos carriles de 1 cm. de profundidad y 1 cm. de anchura para permitir su sujeción por medio de llaves. Las llaves, también de madera de haya, y a razón de siete pares en cada barrote, se enfrentan por parejas en los carriles. Se fijaron con el mismo adhesivo utilizado con anterioridad, engatillándose hasta su perfecto secado.

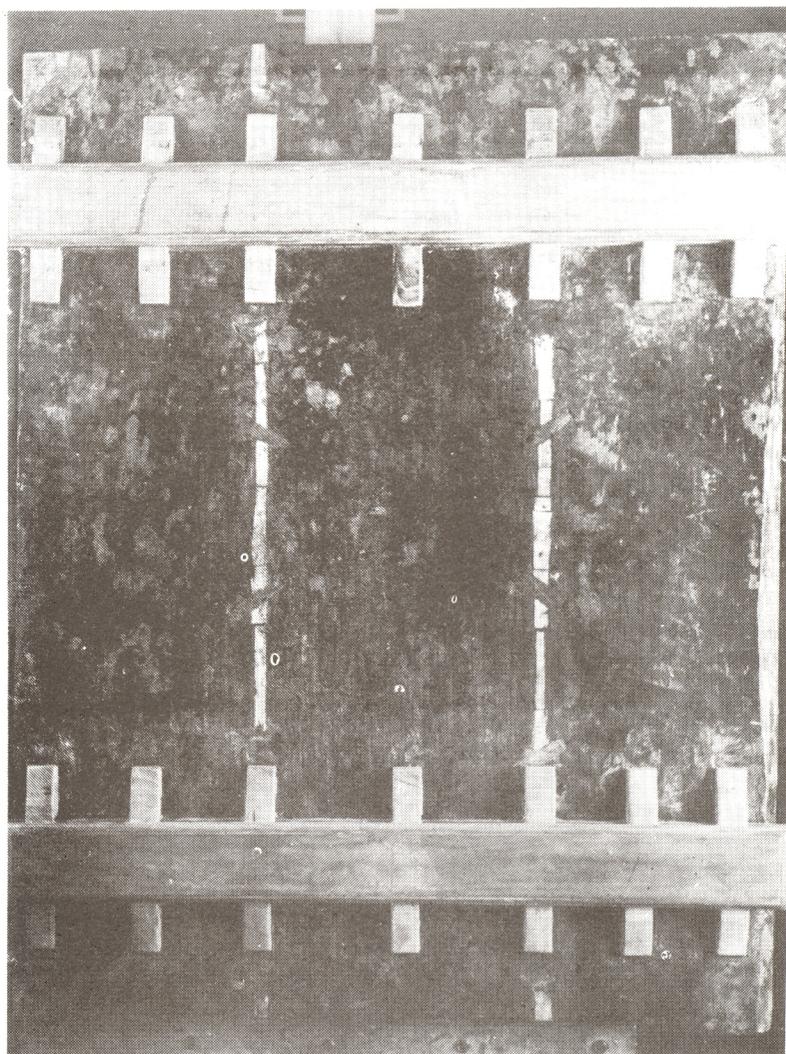
Cara posterior de la tabla concluida la colocación de chuletas, toledanas y barrotes.

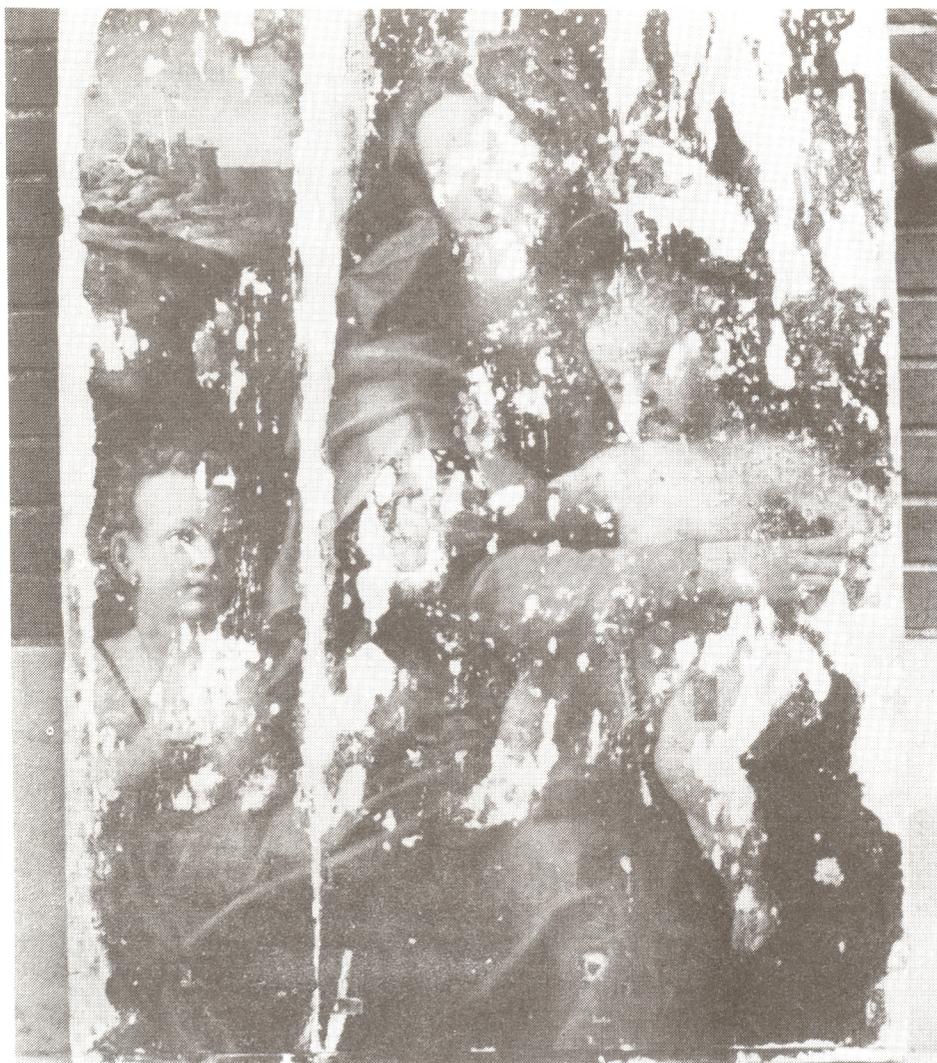
Fin del proceso de estucado y de limpieza de testigos de suciedad.

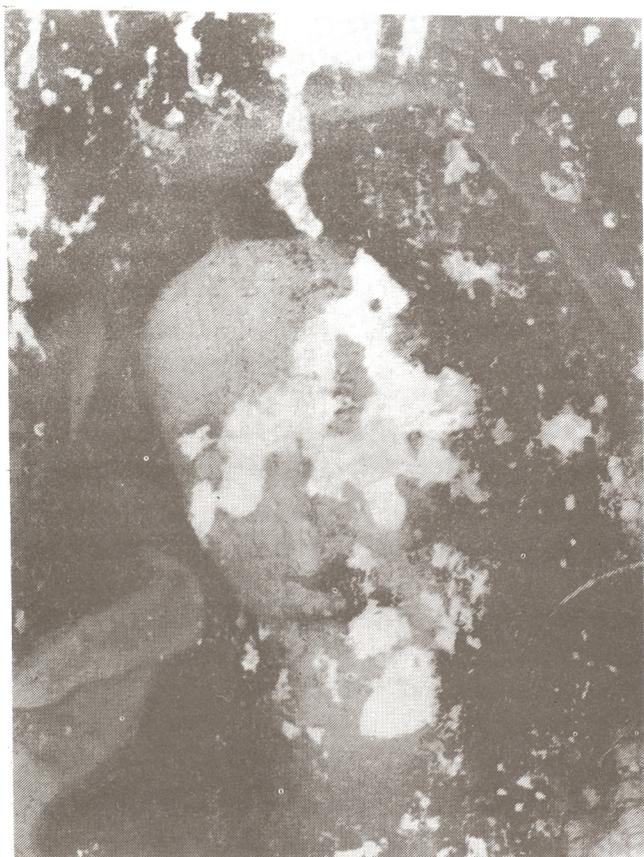
Rostro de la Virgen. Detalle del estucado ya efectuada la limpieza.

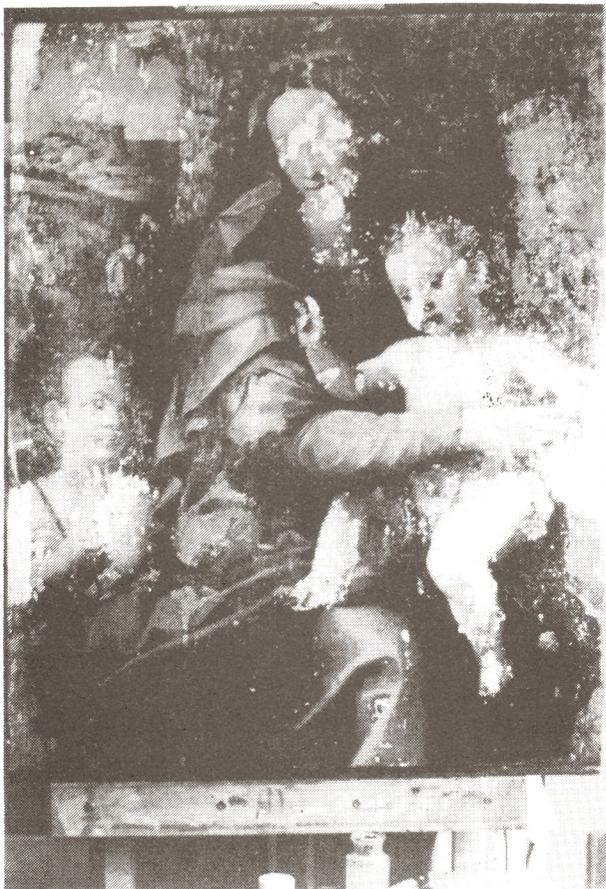
Vista de conjunto, parcialmente entonado en tintas planas.

Previamente se cubrieron los estucos con una película de goma - laca para impedir su absorción. Se continuó entonando las lagunas en tintas planas, utilizando acuarelas, para lograr una mejor visión de conjunto al ocultar el blanco perturbador del yeso. Seguidamente se reintegró el colorido al rigatino,

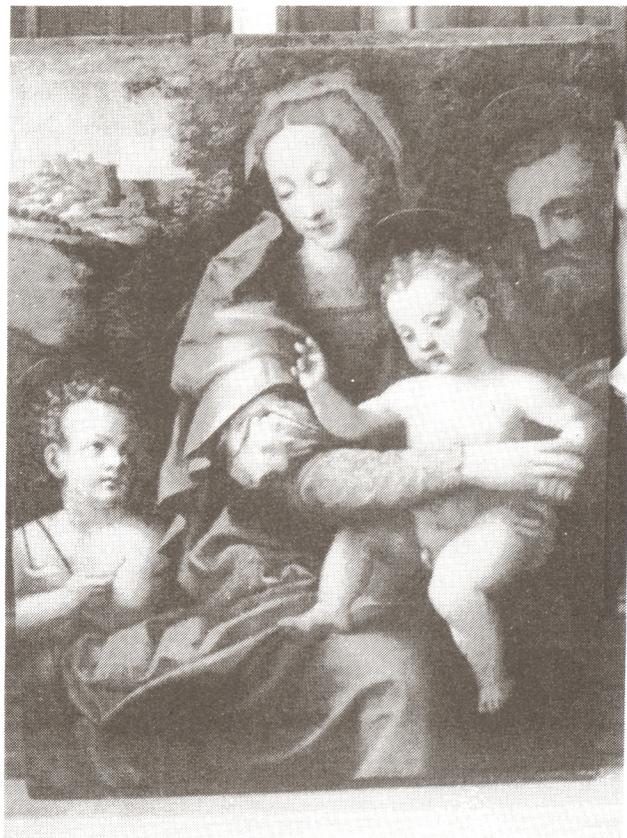
La pintura concluido el tratamiento.
