Restauración de un temple.

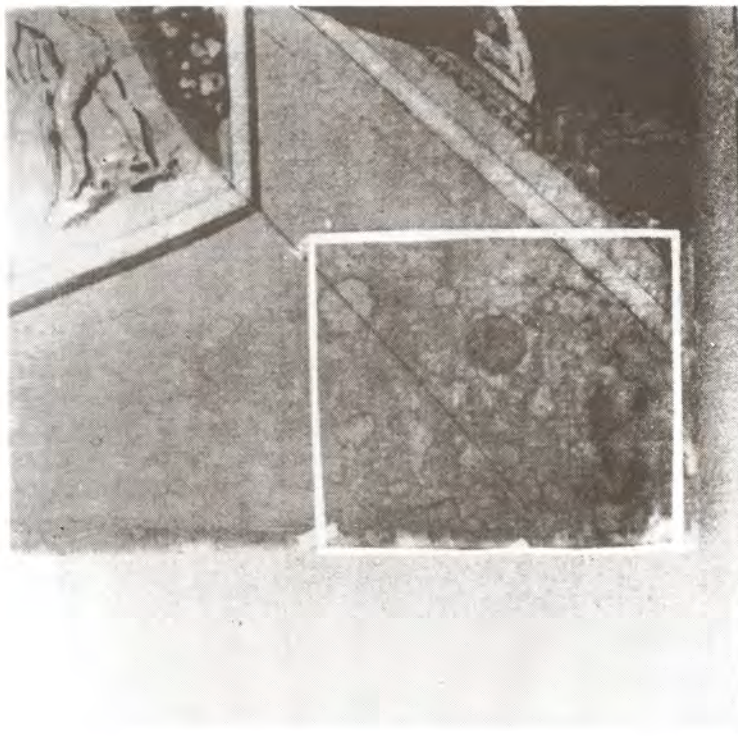
Detalle de una de las esquinas donde se aprecian cercos de humedad.

Los puntos de excrementos que no se habían logrado eliminar por medios mecánicos, así como algunos cercos que molestaban la visión de la obra fueron disimulados y se reintegraron pequeñas zonas con lápices acuarrelables.

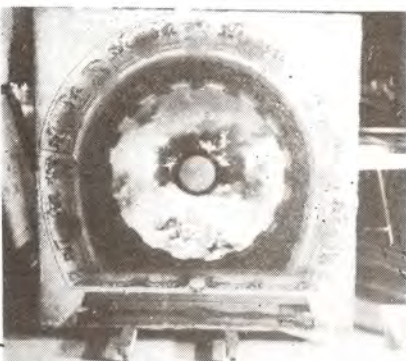
Nos llegó la obra con una tela muy debilitada, con bordes rasgados y muy deformada. Presentaba un amarilleamiento, afectado por oxidación y acidificación.

La capa pictórica presentaba profundos craquelados levantados como cazoletas especialmente en la zona central, debido a su mayor empaste en esta zona. Contenía infinidad de manchas de excrementos de insectos, así como cercos de humedad. Por carácter de barniz, la pintura había sido afectada por la acción de agentes ambientales.

El lienzo antes del tratamiento.
