Restauración de una tabla del retablo de la Iglesia de la Santísima Trinidad de Toro

Texto: Esperanza García Salmones
Lucía Martínez Valverde

Dirección del Trabajo: Alfredo Piñeiro Garay

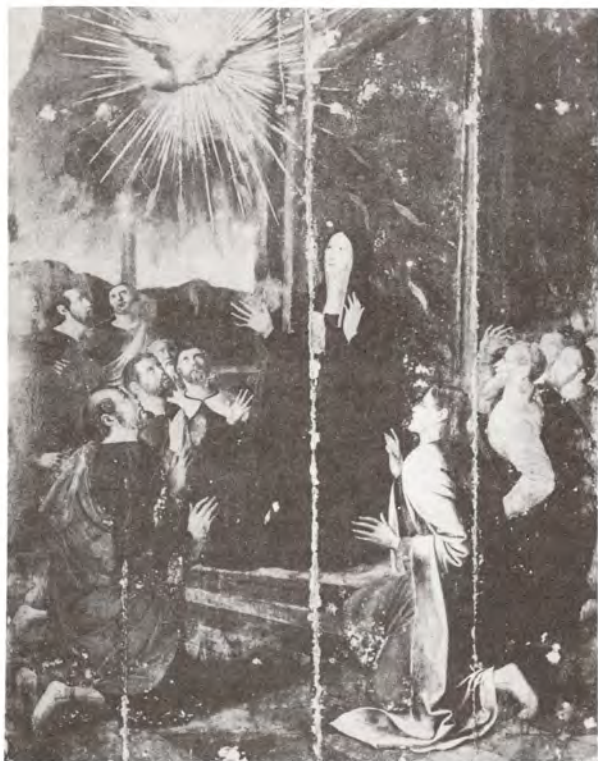
Se observan numerosas faltas principalmente en los paños que cuelgan detrás de la Virgen y en las vestiduras de San Pedro y San Juan que aparecen en primer término. Sobre estas zonas con pérdida de preparación y capa pictórica aparecen estucos antiguos, algunos sobre cera,

Los repintes fueron realizados de una manera tosca, haciéndose muy evidentes a simple vista. Se utilizó para ello pigmentos aglutinados con alguna resina, óleo poco aglutinado o tal vez temple también con escaso aglutinante.

Además de los numerosos repintes, la capa pictórica aparece también dañada por una intervención anterior que por utilizar algún disolvente muy fuerte en la limpieza, provocó desgastes y como consecuencia pérdida de pintura original llegando a dañar algunos rostros.

Anverso de la Tabla, una vez iniciada la limpieza.

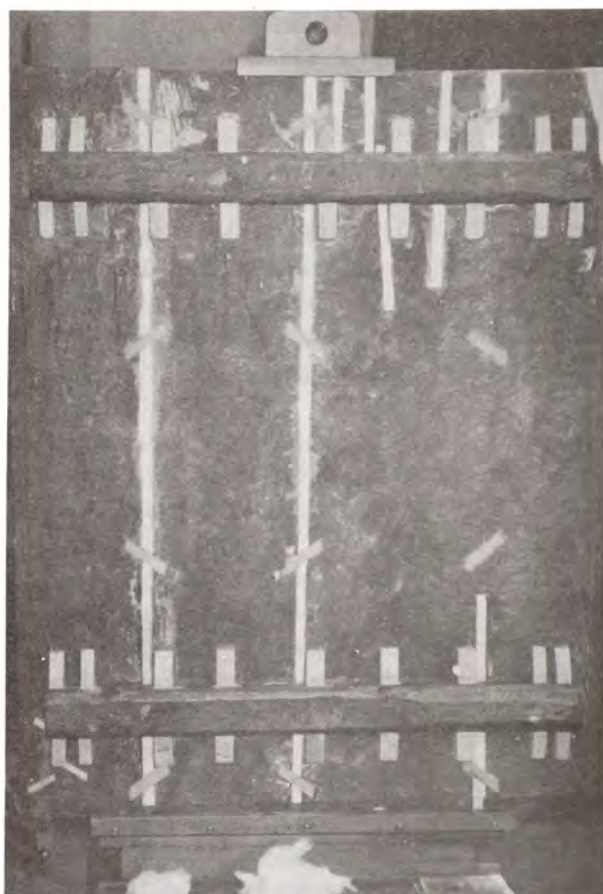
Por el reverso, está embarrotado con travesaños de refuerzos fijos, de madera de pino con los cantos rebajados y las aristas matadas, estando fijados a las tablas por espigas, clavos de forja y otros añadidos posteriormente, apareciendo todos ellos clavados por el anverso.

Para aparejar, reforzar y proteger el soporte se había cubierto el reverso con sulfato de cal extendiendo por encima estopa. Con posterioridad en la parte superior se pegó una tira de cartón.

Cara posterior de la Tabla una vez finalizado el proceso de restauración del soporte.

Habiendo absorbido humedad el Panel para corregir los alabeos fácilmente volvería, al perderla, a la misma situación, por lo que se mantuvo engatillado hasta que se embarrotó con travesaños y llaves, reforzando previamente las uniones y grietas con chuletas y toledanas.

tenía la Tabla, abriendo unos canales a los lados, lo suficientemente largos como para permitir el movimiento anual del Soporte. Los barrotos quedaron libres pero sujetos a la Tabla mediante las llaves.

El Soporte quedó finalmente enrasado, con los alabeos corregidos y con un embarrotado que lo mantuviera estable en el futuro.

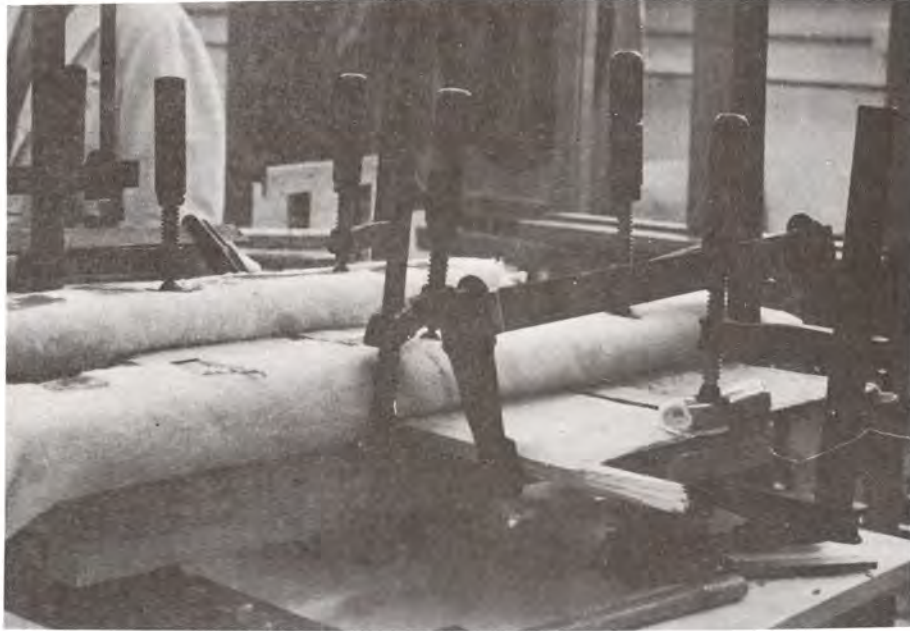
Detalle del proceso de encolado.

Primeramente se limpiaron y suavemente se lijaron los bordes de las tablas que iban a entrar en contacto, luego se procedió a ajustarlos comprobando que no se producía ningún escalón en la unión. Finalmente se extendió Acetato de Polivinilo en poca cantidad y sin llegar a la capa pictórica, evitando la formación de excesivas rebabas.

operación con la capa pictórica a la vista y se realizó lo más rápidamente posible, ya que cuando el adhesivo fragua –aún siendo soluble en acetona– resulta difícil volver a separar las tablas.

Para ejercer presión sobre la superficie, que permitiera un perfecto encolado, se añadió a los anteriores engatillados temporales un tercer barrote, también doble y debidamente protegido, ejerciendo una presión similar a la empleada con los ya colocados. El enrasado de las tablas se consiguió a base de pequeñas cuñas (por el reverso, entre los travesaños y la Tabla) y mediante la colocación de gatos en los extremos.
