La Pintura Mural Romana en el Museo de Zaragoza

- El techo abovedado del “Oecus triclinar” de la “Casa de los delfines”, Velilla del Ebro (Zaragoza)
- Tratamiento de dos paneles de Hércules

Jesús Alonso López
Paloma Muñoz-Campos

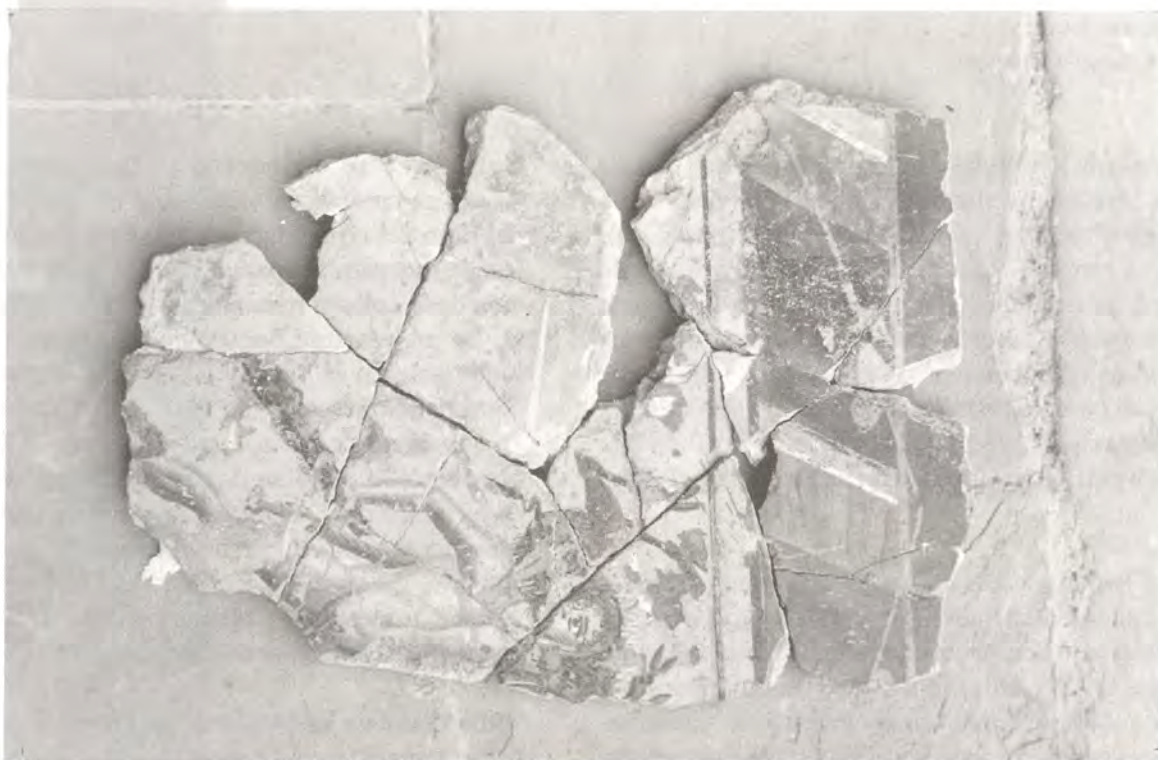
Los paneles de Hércules antes de recibir los tratamientos.

Ambos paneles, fragmentados e incompletos, mostraban sobre su superficie una gruesa capa de barniz que les confería un aspecto plástico impropio de la técnica pictórica empleada. Según pudo comprobarse, ello respondía a la necesidad a la que se vio obligado el equipo de excavación (que, como hemos lamentado más arriba, no incluía un restaurador) de evitar la acelerada pérdida de película pictórica por descamación. Para ello aplicaron, tras una limpieza somera aunque abrasiva (que arrastró consigo parte de la pintura y dejó huellas de un instrumento punzante), densas

El mortero presentaba un estado general aceptable, que podría calificarse de blando, pero no disgregado. La película pictórica se conserva en buen estado, salvo ciertas pérdidas por descamación. En superficie aparecen numerosas concreciones terrosas y de sales insolubles, fuertemente consolidadas por el barniz citado.

En el Panel del jabalí, han desaparecido la pierna y brazo izquierdos de Hércules, así como la cabeza del jabalí. Pervive, no obstante, la unidad escénica. Contamos con 14 fragmentos, varios de ellos formados por la unión de otros tantos, hasta un total de 29.

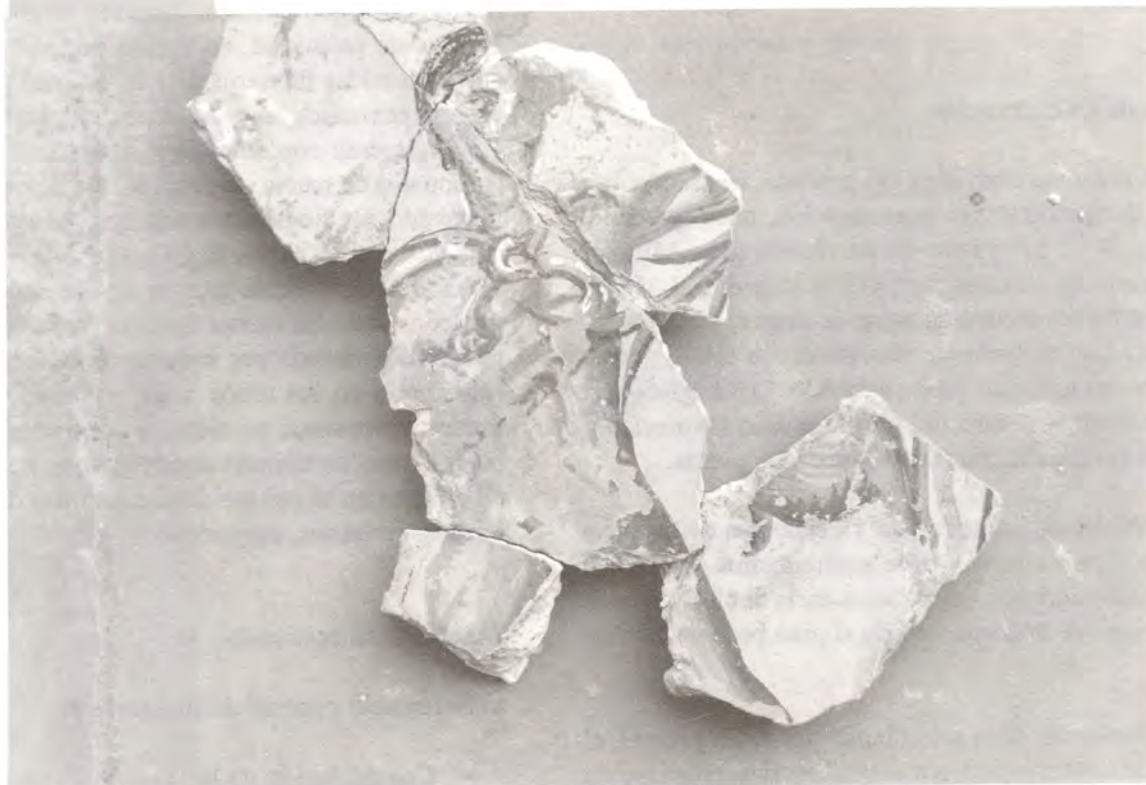
Los paneles de Hércules antes de recibir los tratamientos.

El Panel de la cierva está más incompleto que el anterior, pero menos fragmentado. Nos encontramos con 6 fragmentos, que reproducen la cabeza del personaje, parte de su cuerpo y muslos, y los cuartos traseros y cornamenta del animal. Se conservan además, los restos de una inscripción en el borde superior izquierdo del panel, en la que se intuye una O ó D y una A, realizadas en blanco con carbonato cálcico. La película pictórica tiende a una mayor disgregación, en algunos casos pulverulenta, por exfoliación.

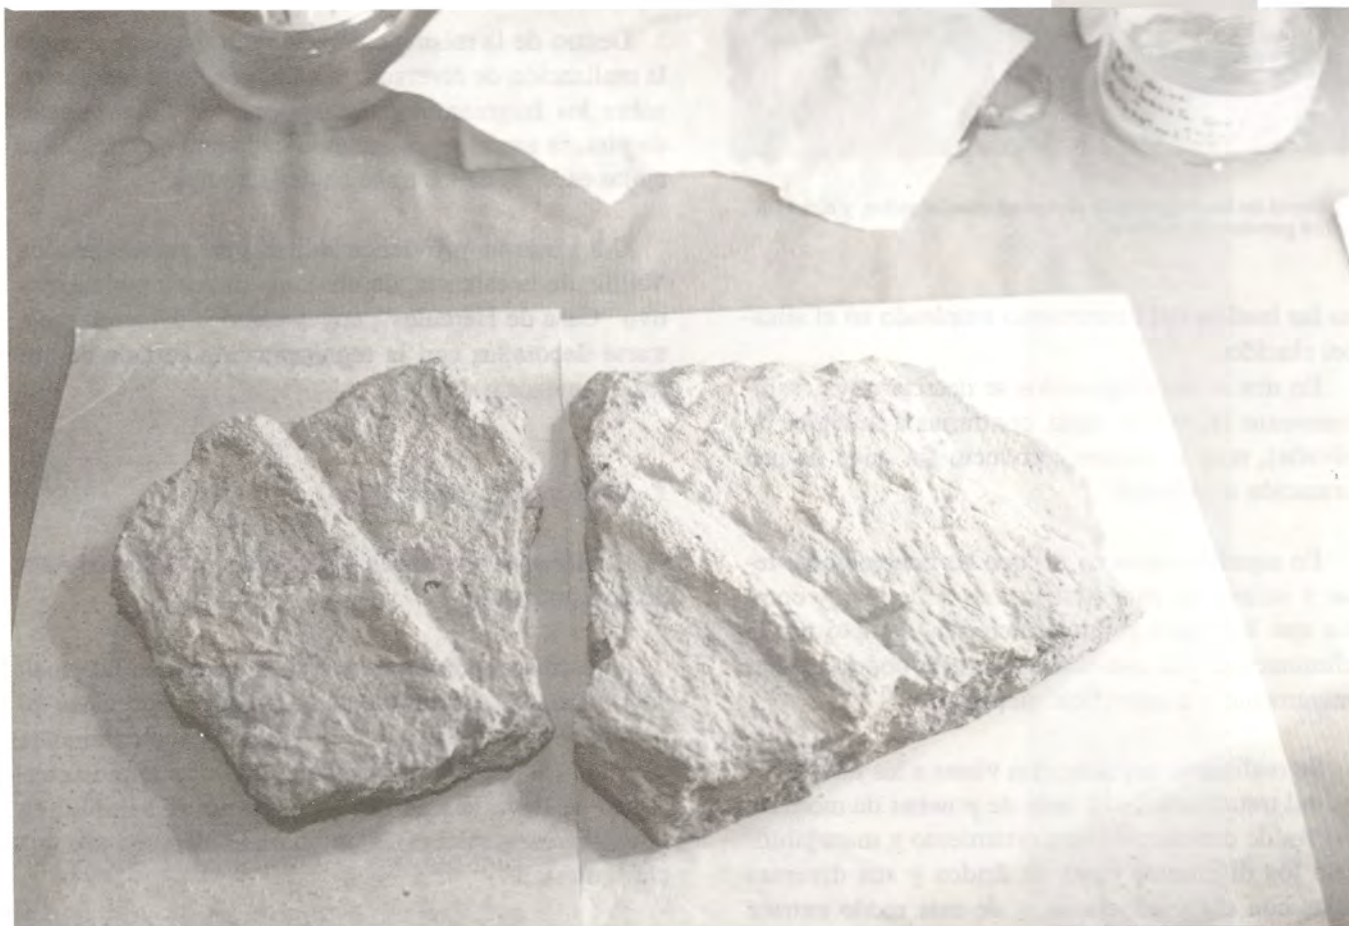
Vista del reverso del mortero, con las improntas de agarre al muro.

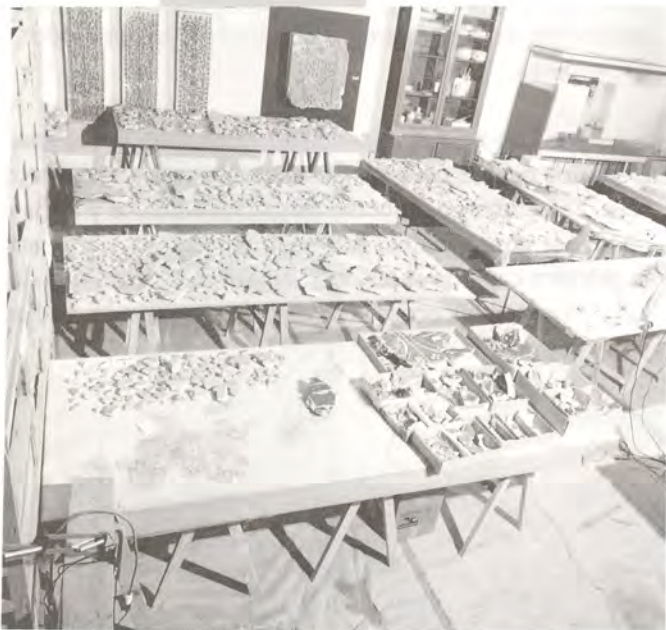
- Problemas derivados del traslado, no siendo éste el más apropiado desde la excavación, pues careció el proceso de la presencia de un restaurador. Muchos fragmentos no se documentaron y llegaron al Museo desubicados respecto a su lugar de origen, con el agravante de que también se movieron "in situ", puesto que el techo apareció ya derrumbado. Los traslados en la excavación y dentro del propio museo favorecieron también la acusada fragmentación de las piezas.

- Problemas estructurales. Decoherión de los morteros en algunos casos (sobre todo aquellos que se han visto debilitados por los trabajos en la zanja) y fisuras en las capas de ariccio, debido al gran peso de este último.

- Problemas en la película pictórica. En general, el estado de conservación era aceptable, observándose en ocasiones una especie de pátina superficial de bello aspecto. Existen problemas de pulverulencia (en zonas donde el intónaco está poco coherente o son superfi-

cies de rozamiento). Los colores de las escenas son más débiles que el resto. También se plantearon problemas de salinidad, en forma de eflorescencias de sales adheridas fuertemente a la película pictórica que, en algunos casos, son de gran dureza y compacidad. Generalmente son sales insolubles, constituidas por carbonatos de calcio, sulfatos y silicatos. Al haber permanecido los fragmentos con la película pictórica en contacto con el suelo, la formación de eflorescencias se ha visto favorecida gracias a la presencia de humedad constante. En menor medida, la policromía aparece también dañada por escamación en forma laminar, sobre todo en los tonos ocre y sienas. El negro de fondo se presenta, en relación a otros pigmentos, en buen estado de conservación, aunque debe matizarse tal afirmación según los diferentes tipos de negro (parduzcos, agrisados, empastados).

Vista general de los fragmentos pertenecientes al techo, y distribuidos sobre paneles de madera.

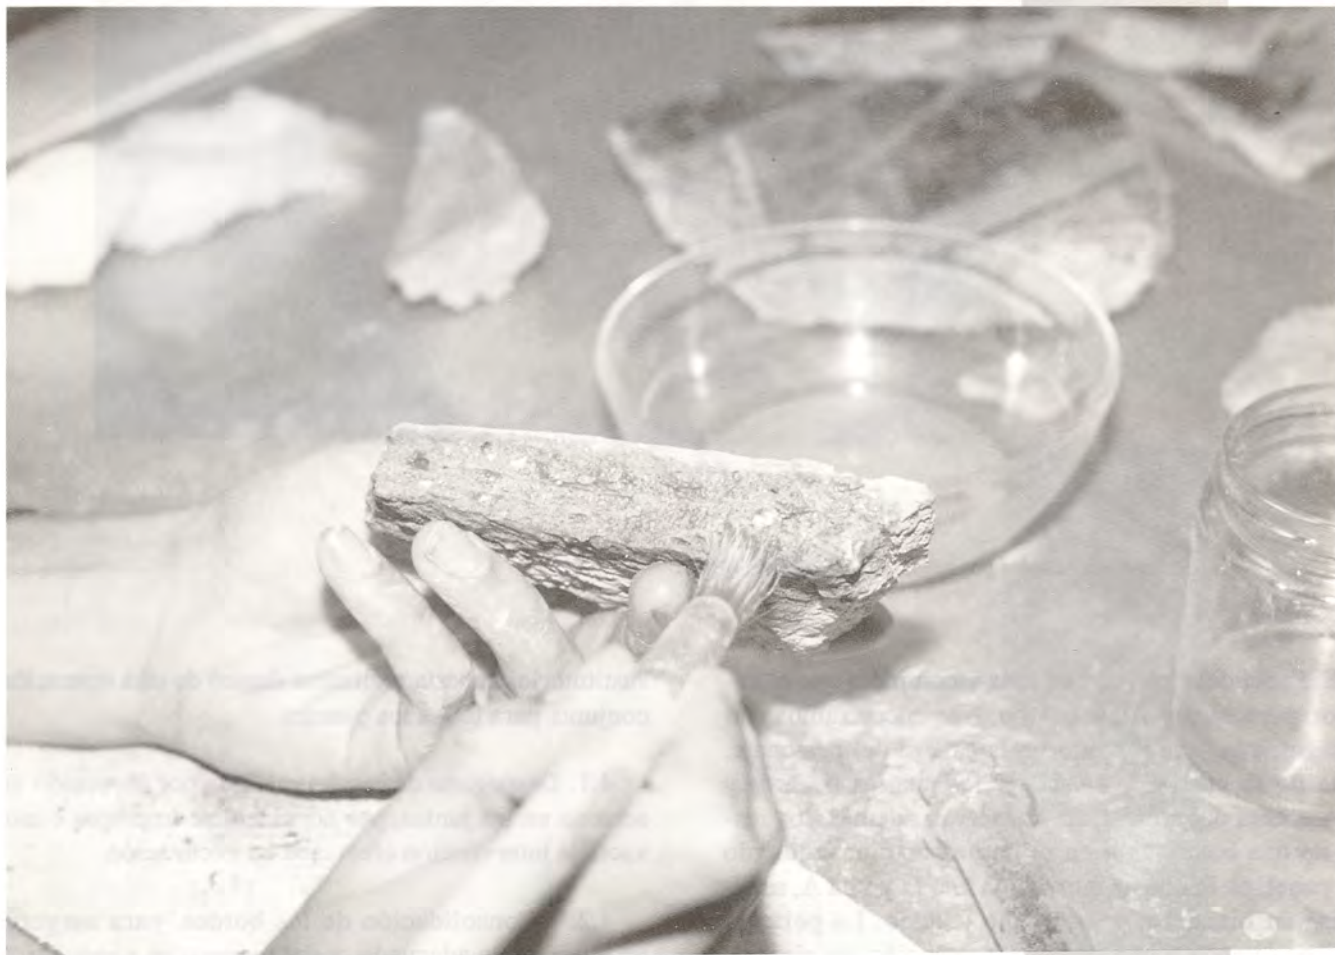
Consolidación de los morteros. Se aprecian dos capas de una de intónaco.

- Consolidación de los morteros con el fin de evitar su disgregación y la consiguiente dificultad de manipulación durante los tratamientos. Se empleó resina acrílica (Paraloid B-72) en Xileno al 5%.

4.2. Consolidación de los bordes, para asegurar un ensamblaje adecuado, y del mortero en general, por impregnación de Paraloid en xileno al 5%.

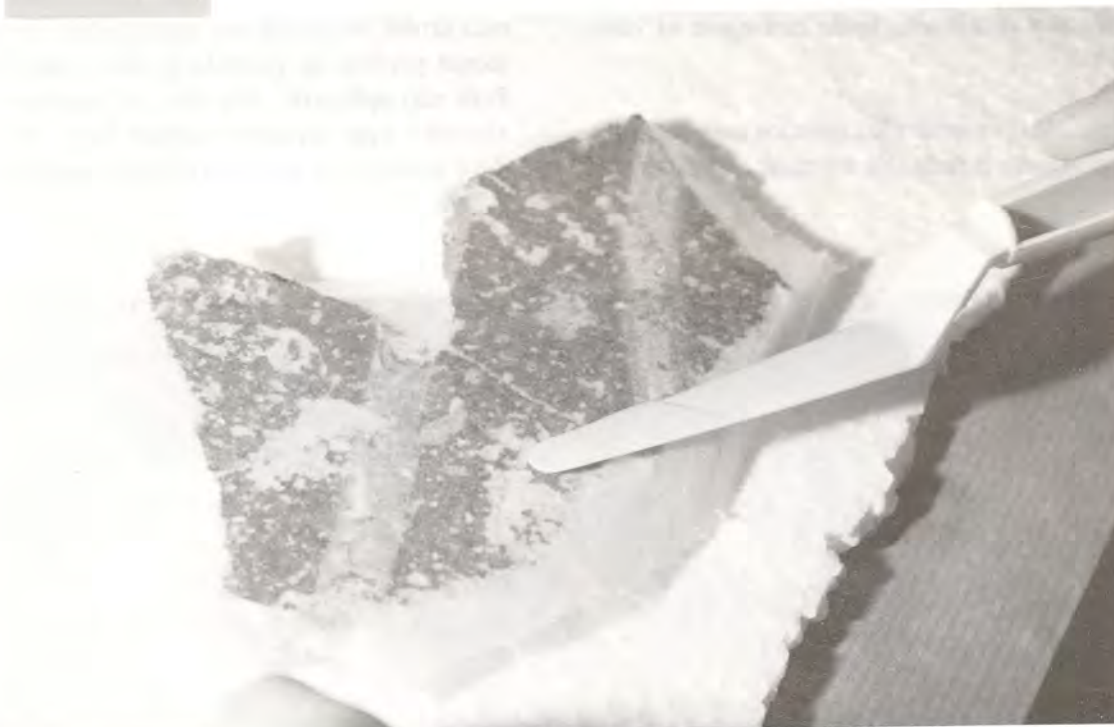
Extracción de sales por aplicación de Pappeta AB-57.

- Extracción de sales. En algunos casos, la textura relativamente blanda de las concreciones nos permitió eliminarlas mecánicamente con bisturí. En la mayoría de los casos, sin embargo, fue necesario optar por la aplicación de medios químicos: Pappetta AB 57, realizada con la composición siguiente:

Agua 1000 cc	
Bicarbonato de amonio	30 gr
Bicarbonato de sodio	50 gr
Carboximetil celulosa	60 gr

4.3. Limpieza de los fragmentos: eliminación previa del consolidante con hisopos empapados en acetona. Extracción de sales insolubles, según los casos, bien mecánicamente con bisturí bajo binocular, bien químicamente allí donde la p. pictórica lo permitía, por aplicación de Pappetta AB 57. En ocasiones, fue necesaria la consolidación puntual de la p. pictórica. Se detectó asimismo la presencia de sales solubles con una alta concentración de cloruros (test estándar). Fueron eliminándose atendiendo a cada caso, por cepillado suave o por aplicación local de pasta de papel en agua desmineralizada. Este tratamiento, no obstante, quedó inconcluso por falta de tiempo, lo que impidió el ensayo de tratamientos alternativos continuados de desalación. Por ello, se impone la permanencia de la obra en condiciones estables de H.R.
