# Restauración de una Yesería (Toro-Zamora)

(Toro-Zamora)

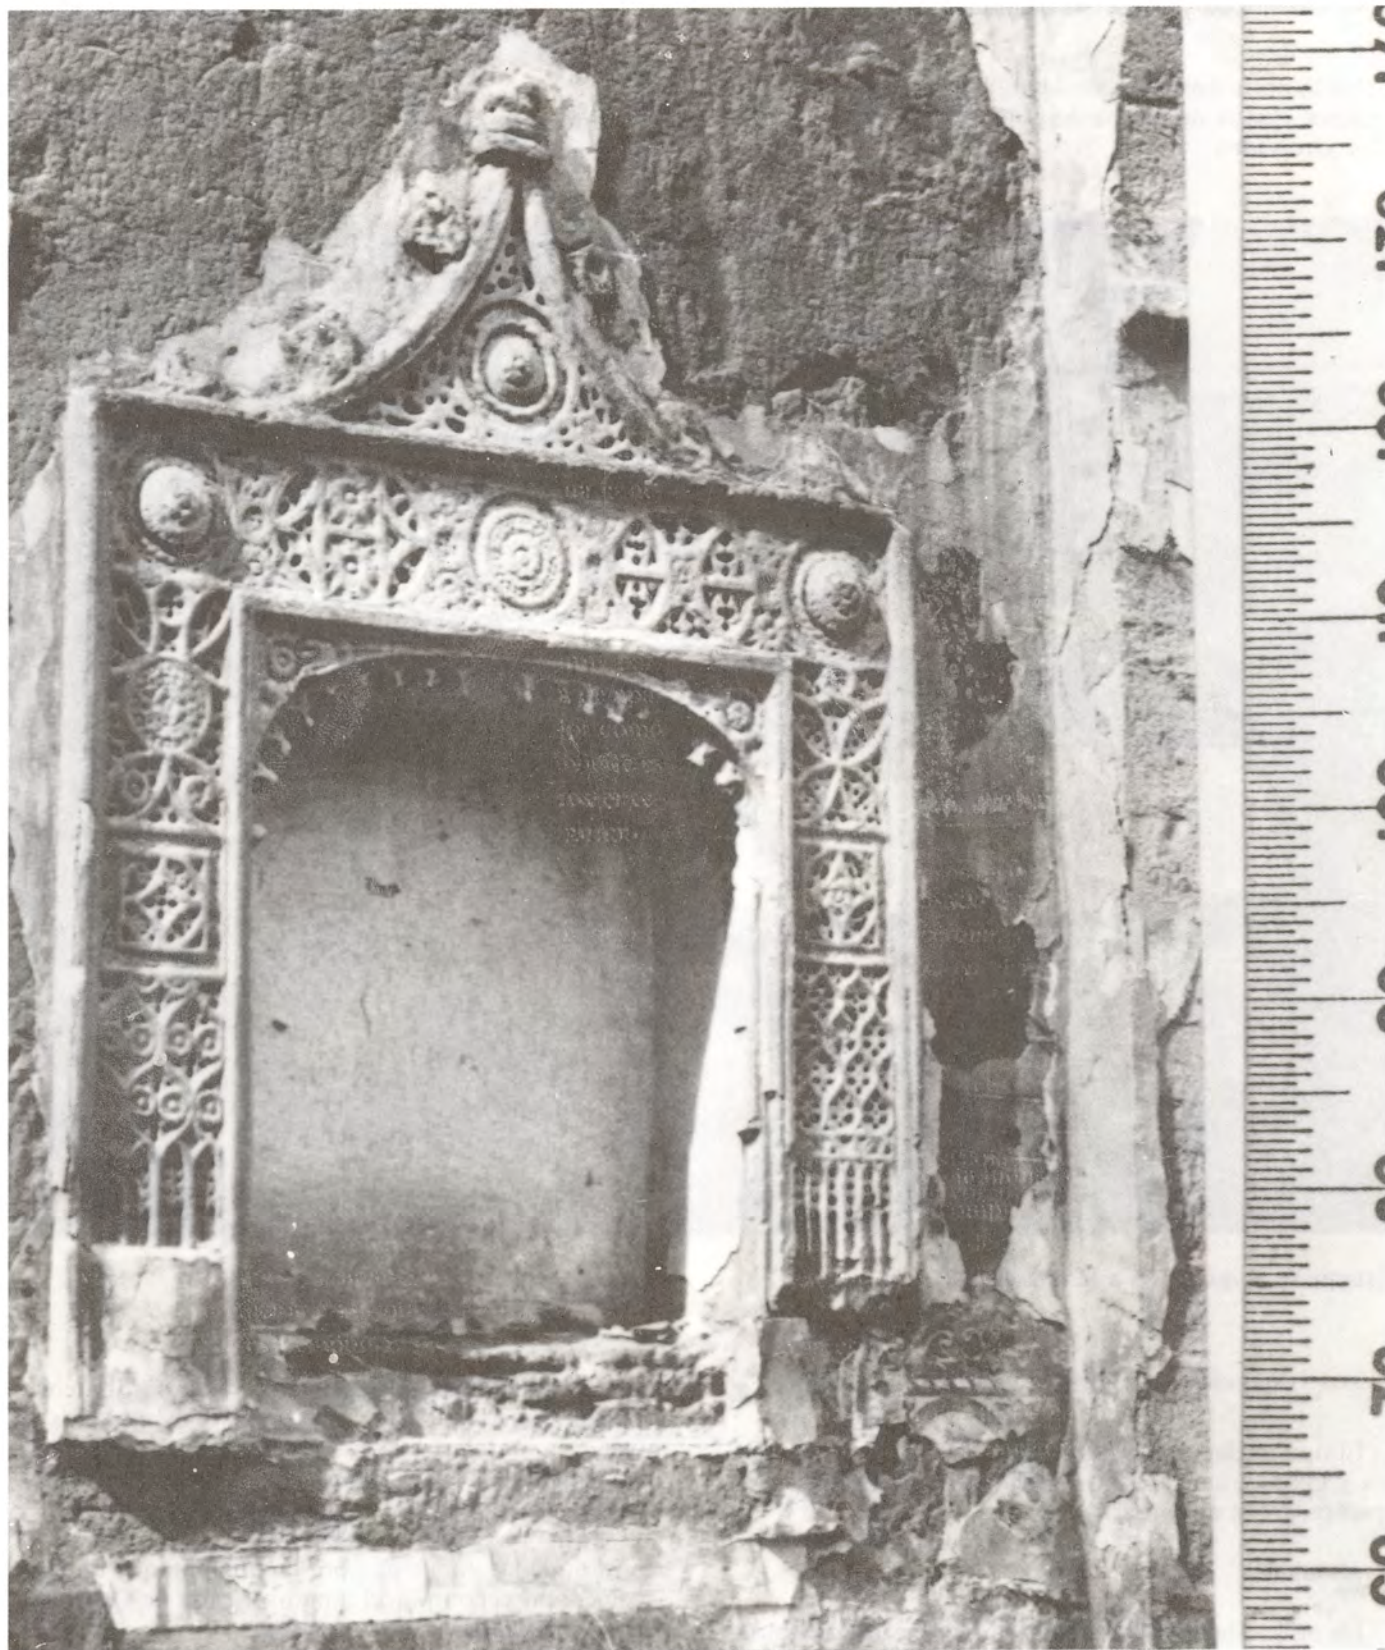
El portal en su emplazamiento original.

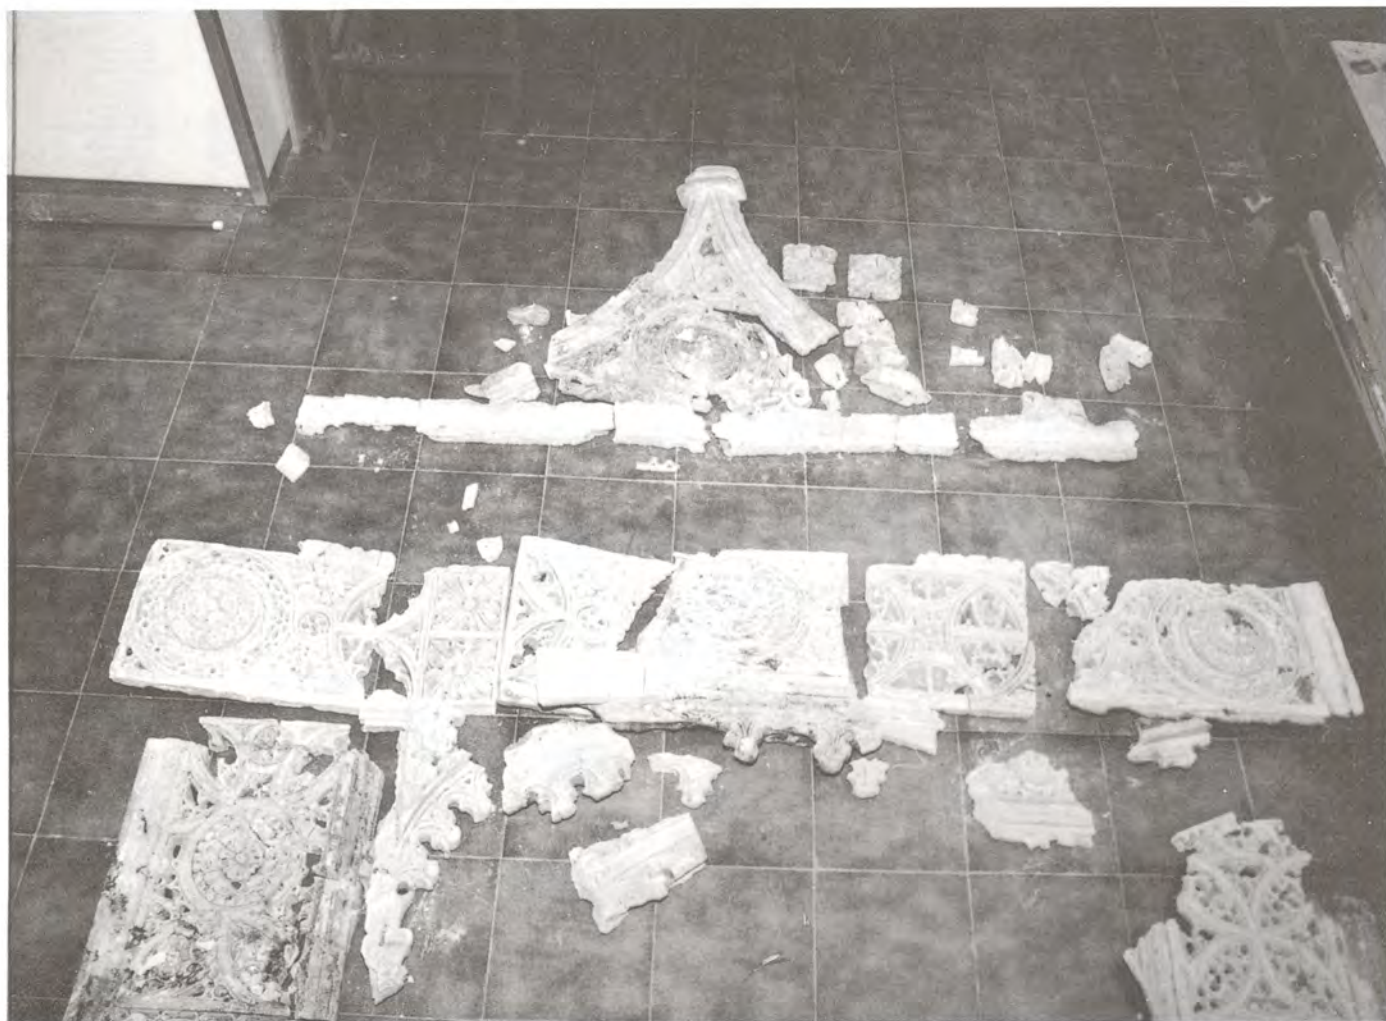
Este portal fue enviado a la Escuela de Restauración, fragmentado y en general en buen estado, sobre todo en los fragmentos grandes. Los más pequeños, por el contrario, se encontraban blandos y deleznable, así como los bordes de fractura, en estado pulverulento.

Todos los fragmentos estaban muy sucios, recubiertos por una capa de tierra y polvo, así como telarañas, restos de insectos, manchas de moho, hojas secas, etc.

En la parte posterior presentaban restos de mortero grueso, clavos de hierro de gran tamaño muy oxidados y torcidos.

Estado en el que llegó a la E.C.R.B.C.

Los fragmentos, en general, estaban húmedos.

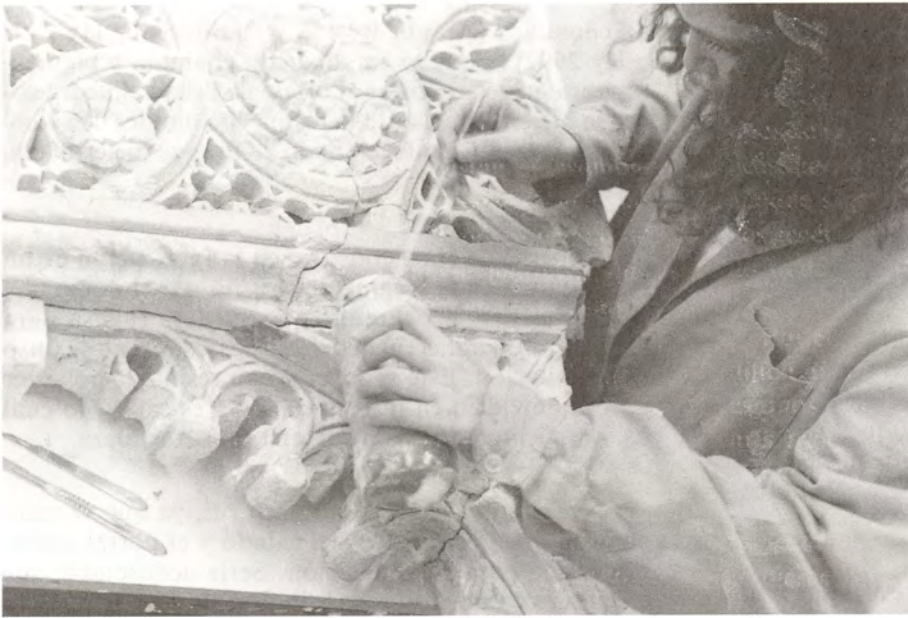
Proceso de limpieza y consolidación.

Se combinó esta limpieza por otros procedimientos por vía húmeda, como el uso de hisopos mojados en agua desmineralizada con unas gotas de un agente tensoactivo. Se debieron extremar las precauciones debido a lo deleznable de algunas zonas.

Se inicia posteriormente la consolidación superficial ya limpias y desinfectadas, y secadas en estufa. Se hizo por goteo y con brocha, con Paraloid B72 en disolvente nitro al 5%. Se introdujeron en bolsas de plástico durante 24 horas y luego se dejaron secar al aire.

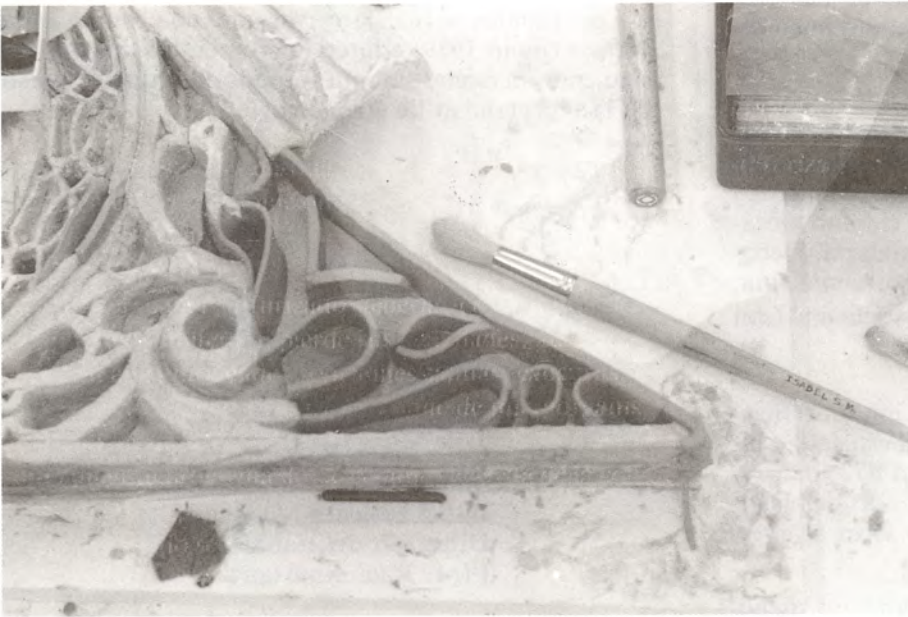
Proceso de reintegración.

Se reintegraron algunas zonas que faltaban con resi-

na epoxídica (Araldit By 158 y endurecedor Hy 2996 o Hy 2992) la que se cargaba con chamota y pigmentos para acercar el color al original. Estas reintegraciones se hicieron vaciando la resina con moldes de silicona previamente confeccionados. Otras se hicieron con escayola.

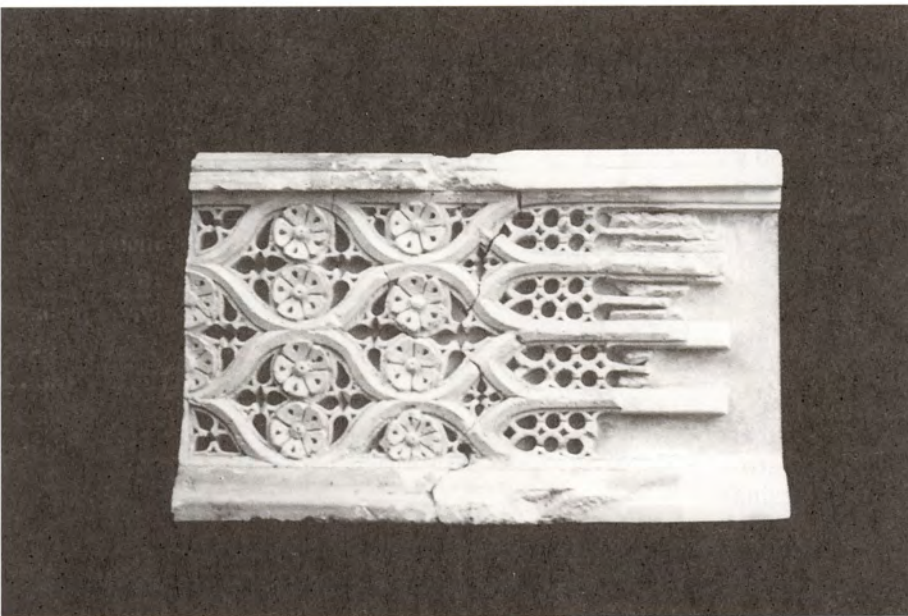
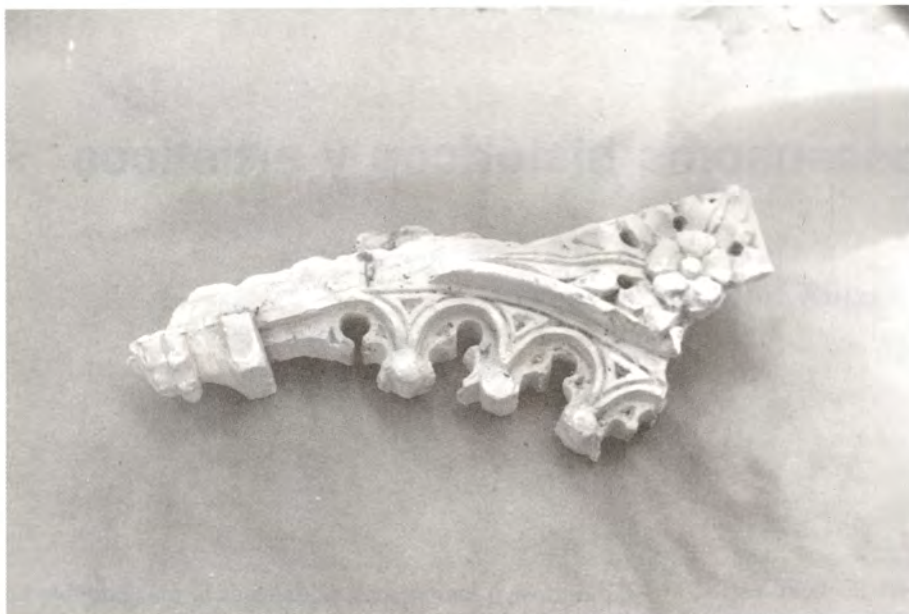
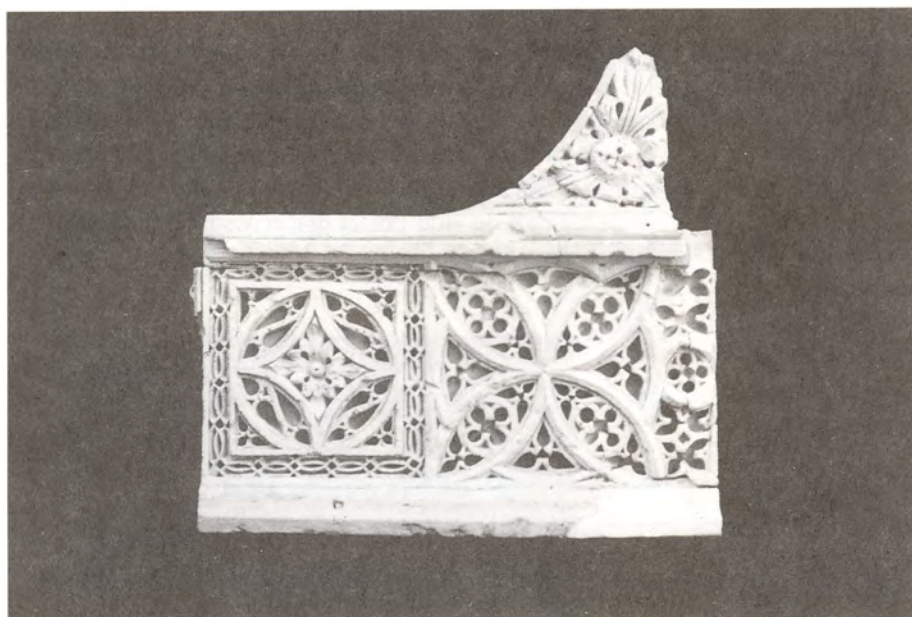
Algunos de los elementos del panel acabado su tratamiento.

Algunos de los elementos del panel, acabado su tratamiento.
