LA RESTAURACION DE UN BRONCE EXCEPCIONAL: EL EFEBO DE ANTEQUERA

Texto: Soledad Díaz Martínez, María Pilar García Gozalo y Constanza Rodríguez Segovia.

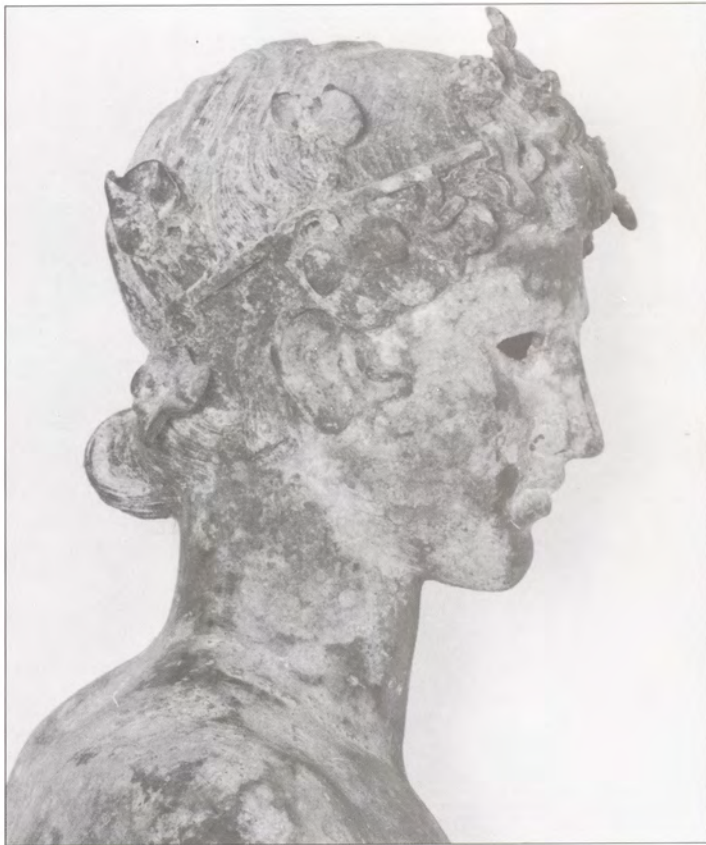
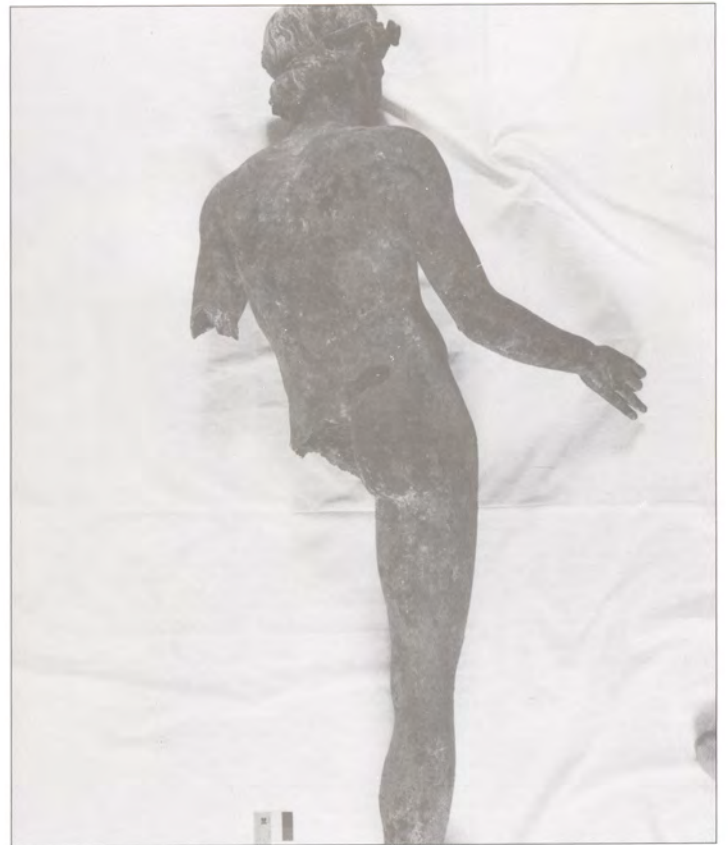
Con los análisis y los test realizados se determinó el estado de conservación de la pieza que era bueno, a pesar de encontrarse fragmentado. Dejando aparte este hecho, se observaron una serie de particularidades que afectaban al metal. Aunque la superficie estaba recubierta de adherencias terrosas se apreciaba una pátina de óxido cúprico (tenorita), bastante uniforme, con zonas de óxido cuproso (cuprita) más extendidas en la espalda y en los costados como consecuencia de la mayor humedad que recibieron al haber permanecido la escultura enterrada boca arriba. Se observaron focos puntuales de cloruros (mantoquita y paratacamita), pero de forma muy aislada. En la pierna derecha se podía ver el núcleo metálico en pequeñas marcas de lijado producidas de forma intencionada.

En el reverso de la mano izquierda, entre los dedos pulgar e índice, había marcas metálicas debidas a restos de una soldadura de estaño, mientras que en el ombligo, en los pezones y en el labio superior se apreciaban incisiones muy finas en el metal.

En algunas partes de la pieza la existencia de agujeros de pequeño tamaño y coqueas de fundición responde a defectos de fabricación.

Las zonas en las que el metal es más poroso, espalda, axilas y tobillo derecho, coincidían con la presencia de concreciones de carbonatos que formaban incrustaciones fuertemente adheridas.

Finalmente habría que mencionar la existencia de una grieta profunda a la altura del codo y en el anverso del brazo derecho, así como de varias fisuras en el reverso de la mano izquierda.

La pierna, el antebrazo y el dedo índice izquierdos se encontraban fragmentados y separados de la figura, permaneciendo unidos a ella mediante una estructura de hierro, colocada externamente, y un vástago de latón interno en el caso del dedo.

Foto: 1 y 2. Antes de la restauración.

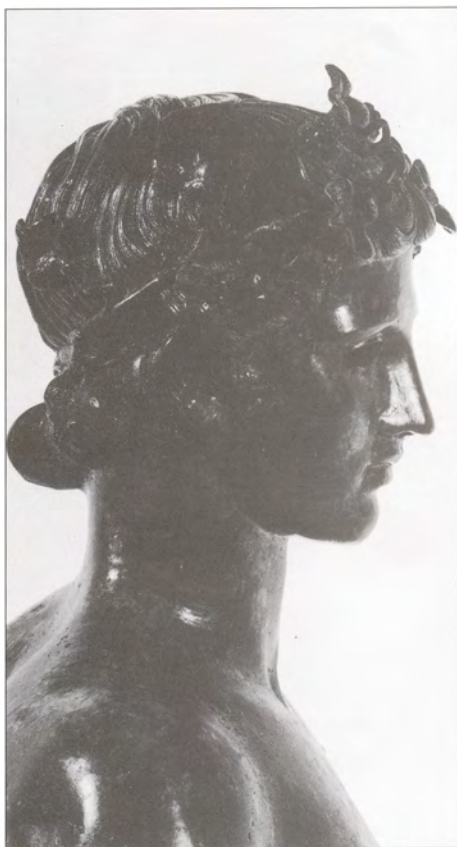
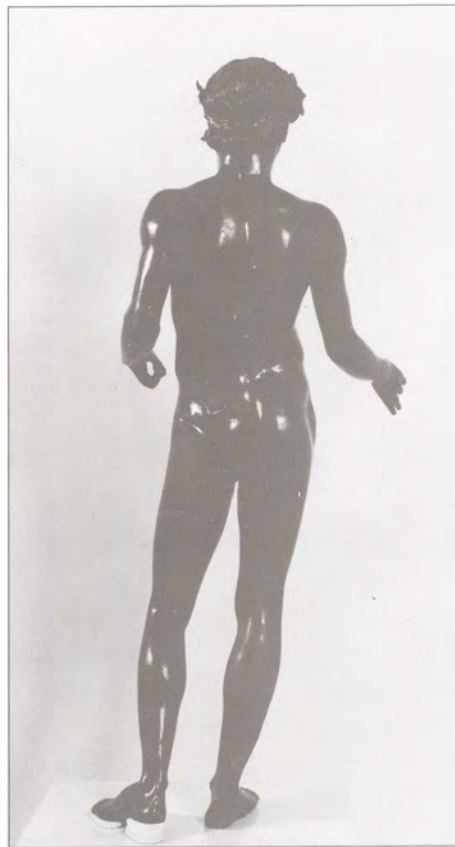
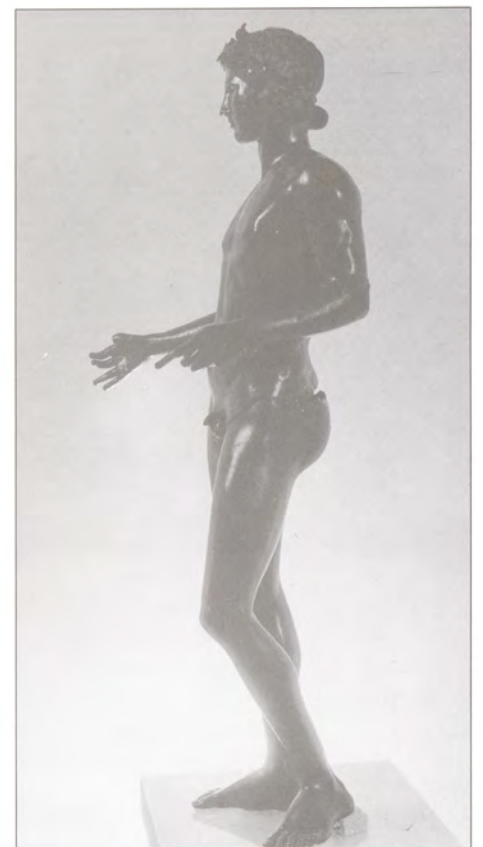
Foto: 3, 4 y 5. Después de la restauración.

Para poder mantener la escultura en pie se realizó un montaje interno, absolutamente reversible, que además, sirvió de nexo de unión de la pierna fragmentada con el resto del cuerpo. Esta estructura consta de dos barras de rosca continua colocadas, una a la altura de los hombros y otra, a la altura de la cadera. Estas barras estaban provistas de tensores que permitieron fijarlas a la superficie de la pieza. A estas barras horizontales se unieron, mediante abrazaderas, otras dos barras que atraviesan la figura verticalmente haciendo tope en la zona interna de los hombros y sobresaliendo ligeramente por los pies. A pesar de ser de acero

Una vez colocada la estructura, la figura se fijó a un soporte realizado en madera cubierta con metacrilato, con ayuda de dos pletinas situadas en las plantas de los pies y ajustadas con tuercas, que permitieron atornillar la pieza al interior del soporte. Para dar estabilidad a la figura, la pierna izquierda se calzó con planchas de metacrilato superpuestas siguiendo la forma del talón.

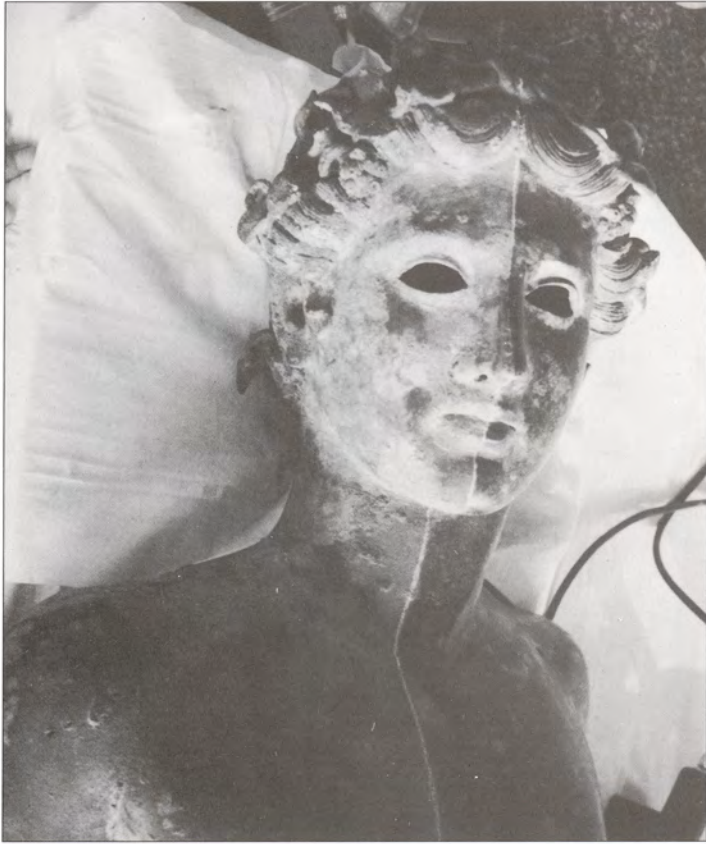
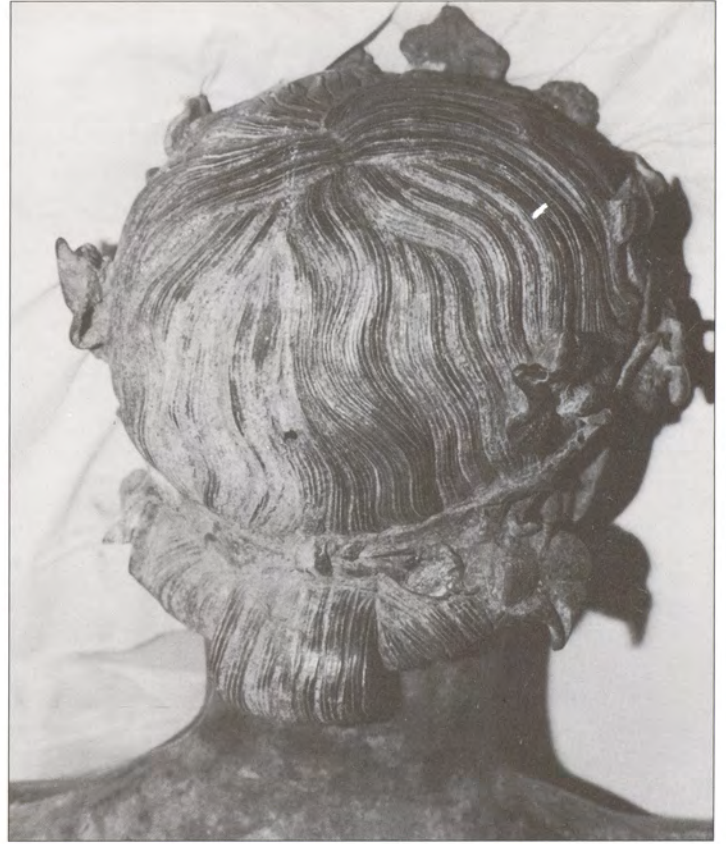
Foto: 6 y 7. Cotas de Limpieza.

Entrando ya en el proceso de restauración, lo primero que se efectuó fue la limpieza mecánica de la superficie de la pieza realizada en dos fases. En la primera se eliminó la capa superficial de tierra y polvo formada por una mezcla de tierras de granulación muy fina, calcitas y óxido férrico en proporción muy escasa, bajo la que apareció una capa bastante homogénea de carbonatos y se llegó a la pátina de tenorita, interrumpida de forma

zonal, como ya hemos visto, por superficies de cuprita. Para realizar esta operación se emplearon tornos de precisión, bisturíes y lápiz de fibra de vidrio. El interior se limpió, hasta donde resultó accesible, con ayuda de cepillos, tornos y chorro de arena. Durante este proceso se observó la existencia de pequeñísimos cajeados realizados para disimular mínimos defectos de fundición. Se detectaron, por otra parte, nuevos focos de cloruro de cobre que se sellaron con óxido de plata. El proceso de limpieza permitió, así mismo, estudiar las distintas partes en las que fue fundida la pieza, ya que dejó al descubierto las uniones existentes en el cuello, brazo y pierna izquierdos.

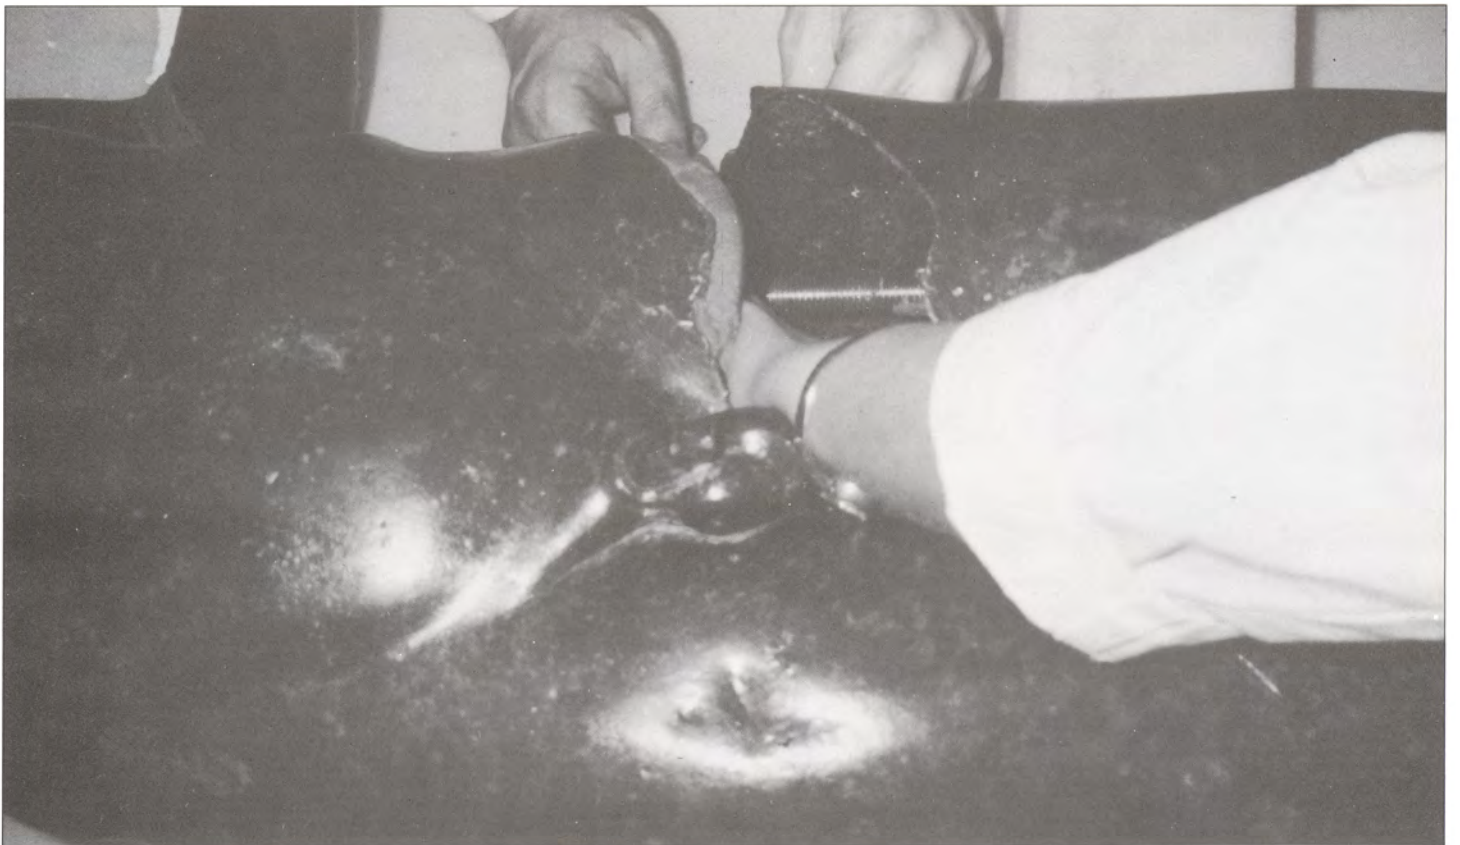
Foto: 8. Detalle del montaje.

inoxidable, la barra se cubrió con una capa de protección para evitar alteraciones, y los bordes se reforzaron con silicona para evitar rozamientos en la zona de contacto. La barra correspondiente a la pierna izquierda no podía ser recta, ya que esta se encontraba flexionada, por lo que se realizó en tres partes unidas formando ángulo a la altura de la cadera y de la rodilla. Con el fin de evitar un posible desplazamiento de la barra interior de la pierna, se hizo una cama de resina epoxy con un orificio en su parte central para introducir la barra.
