RESTAURACION DEL RETABLO DE JESUS (IBIZA).

Texto: M.^a Carmen Carretero Marco.

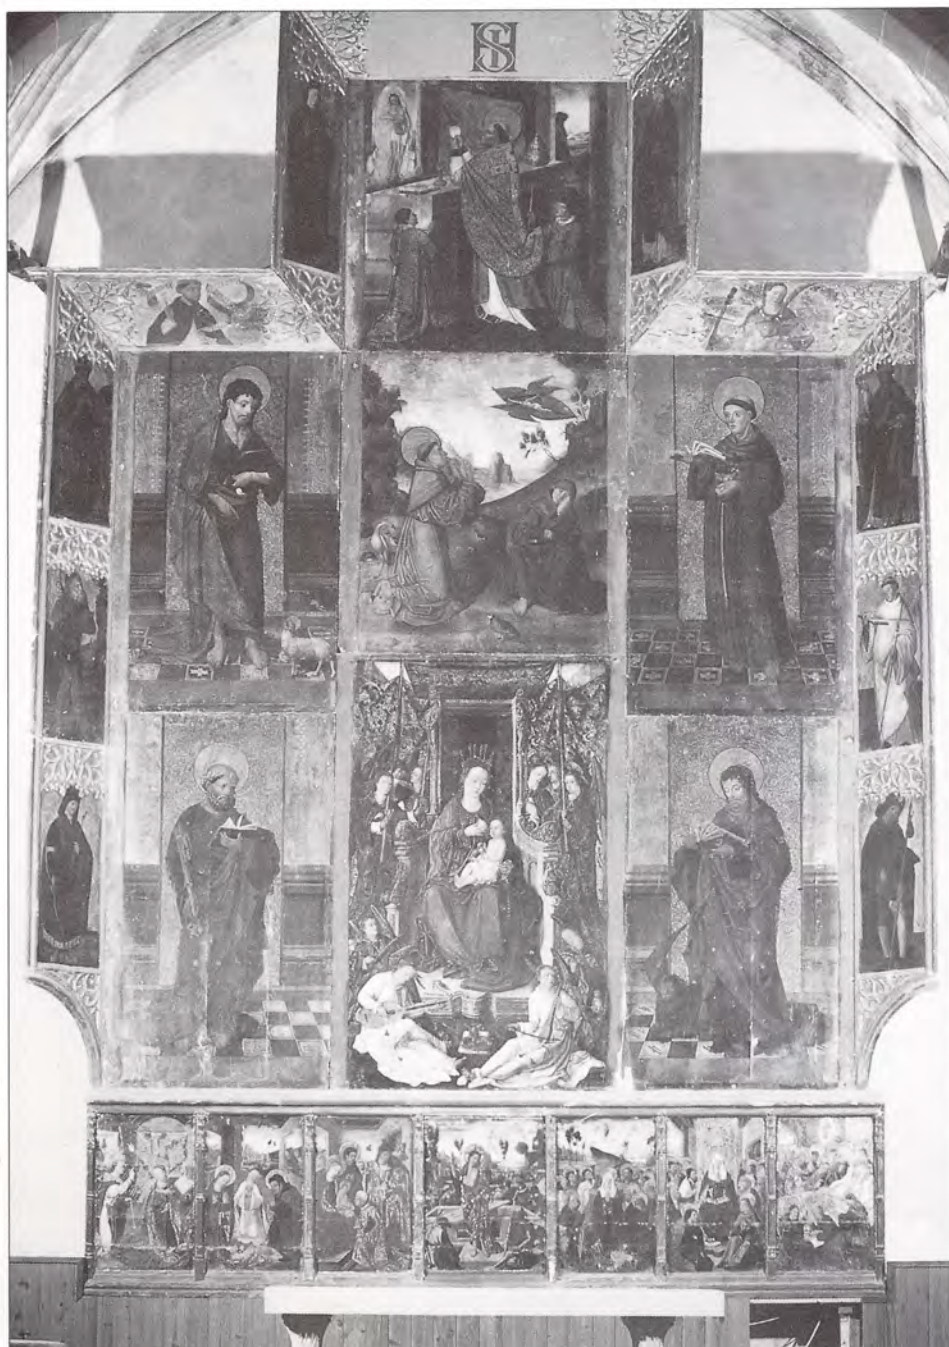
Foto 1.-Vista general del retablo antes de la Restauración.

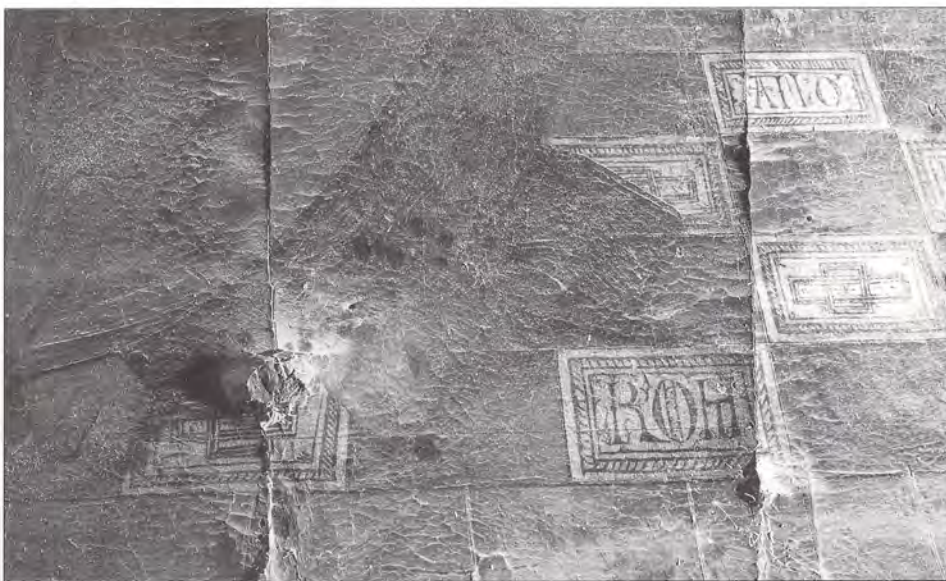
Foto 2.- Detalle de la Tabla de S. Pedro con inscripciones en las baldosas. Se aprecian levantamientos y grietas en la preparación y capa pictórica.

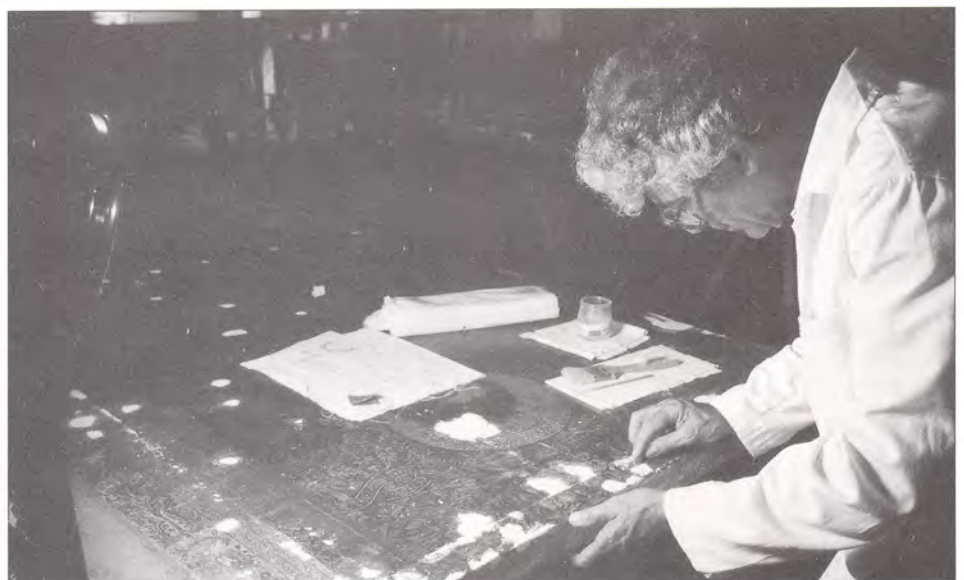
Foto 4.- Proceso de restauración. Estucado de Lagunas.

El estuco aplicó únicamente en las lagunas pequeñas o muy claramente reintegrables, las pérdidas de mayor tamaño cuya reconstrucción era dudosa se dejaron sin estucar, quedando a la vista la preparación original, la estopa o la madera, según las zonas. Se utilizó como es habitual un estuco a base de carbonato cálcico y cola animal del mismo tipo que el utilizado en el siglo XV. El lijado del estuco se realizó mediante bisturí y lija de agua limpiándose perfectamente los restos de polvo para evitar el aspecto blanquecino que podría interferir en la reintegración.

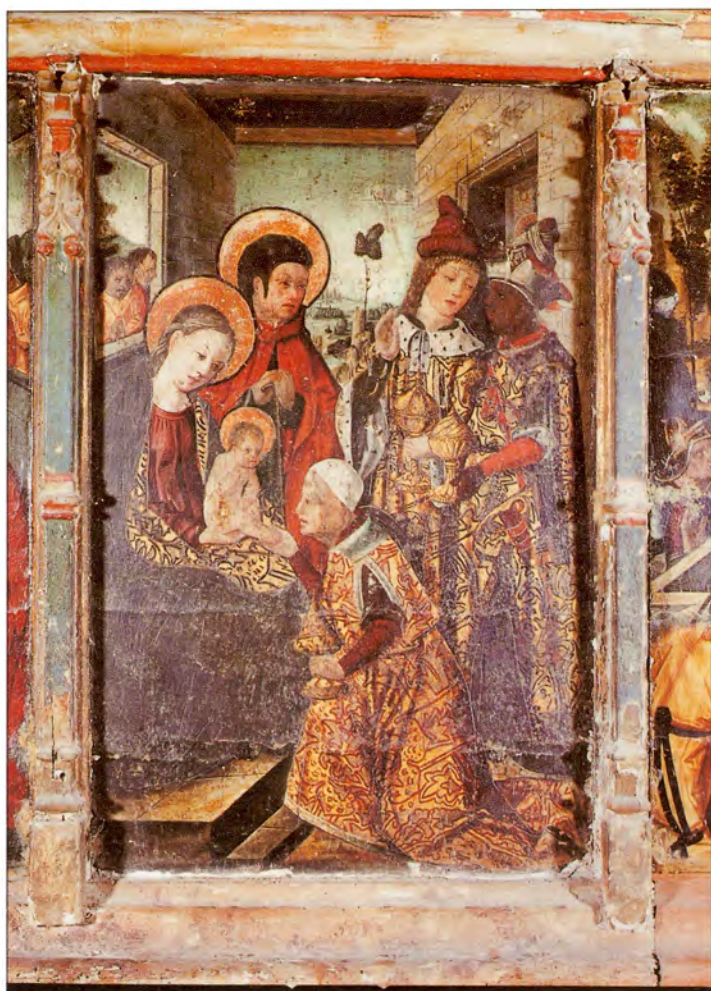
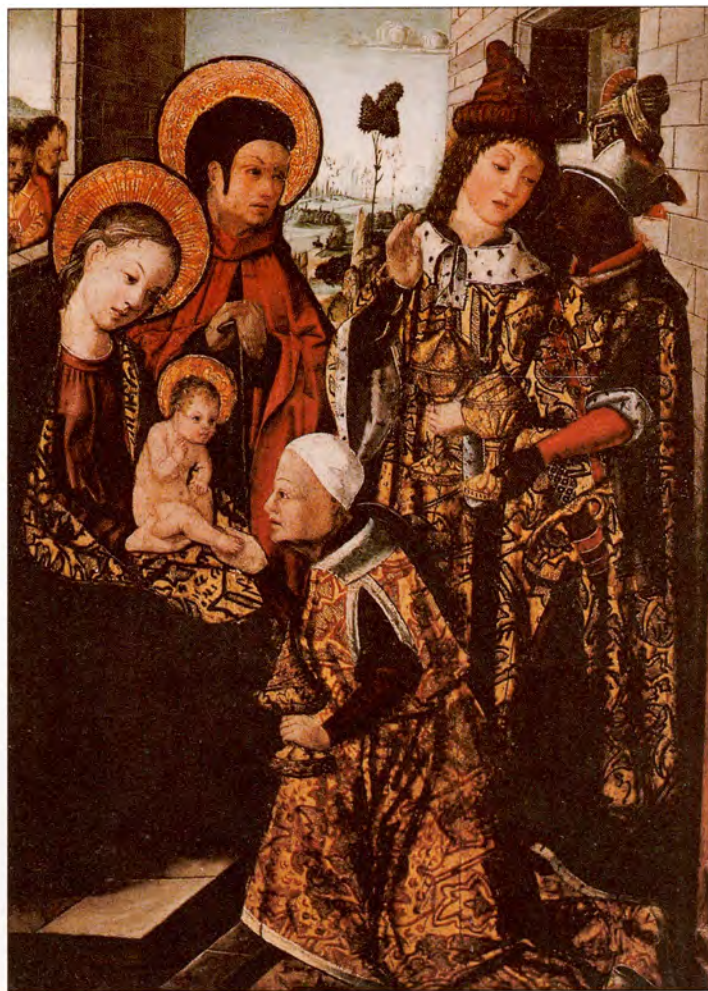
Foto 5-6.-Predella. Detalle de la Epifanía antes y después del tratamiento.

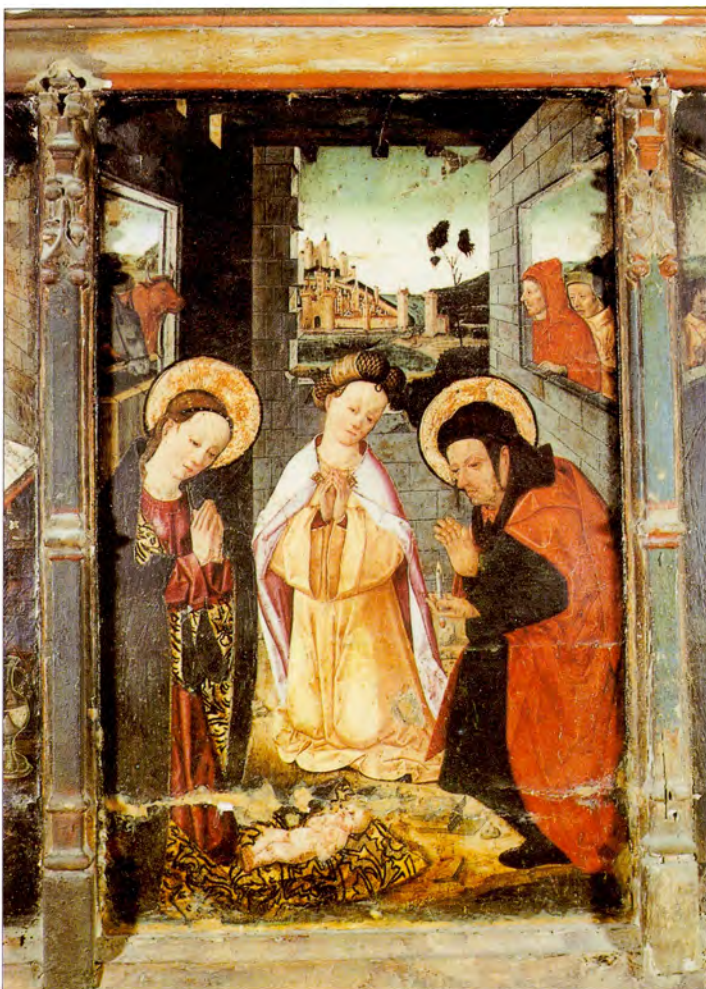
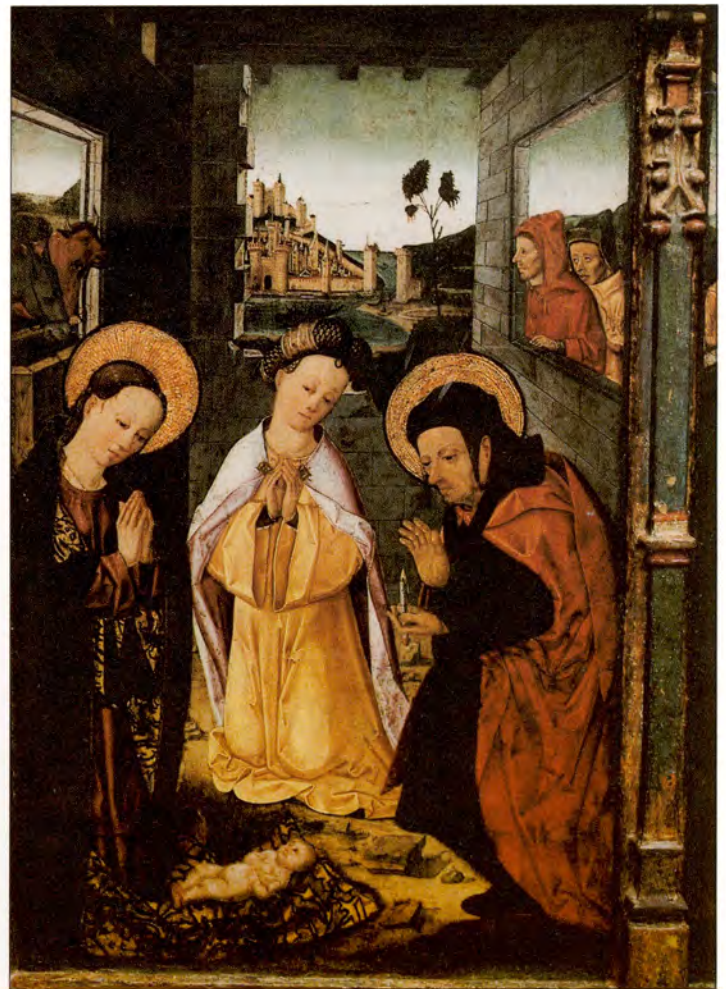
Foto 7-8.-Predella. Tabla del nacimiento antes y después de la restauración.

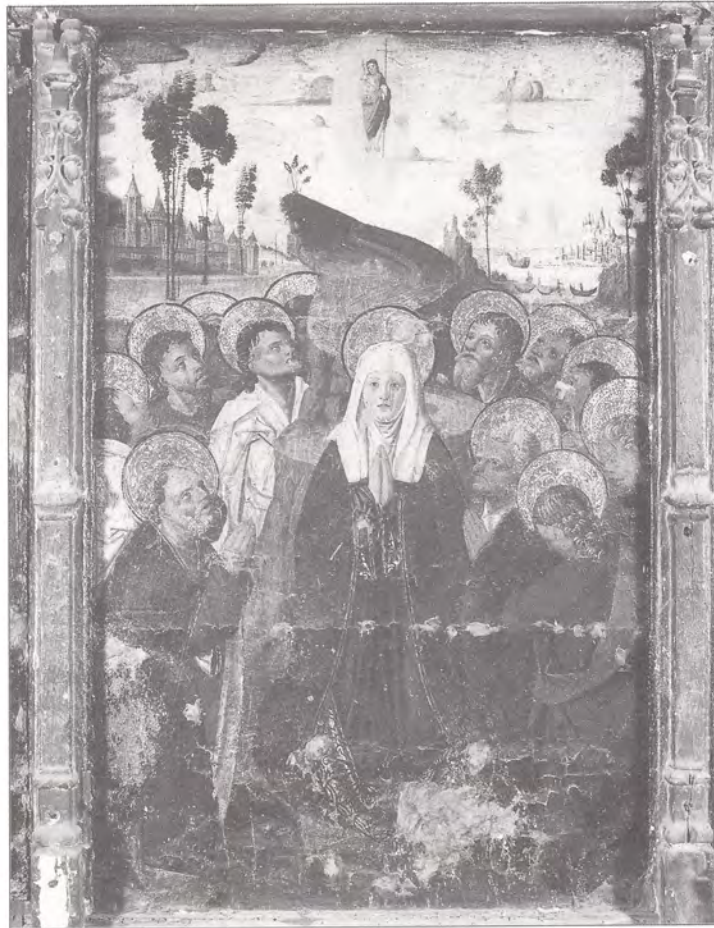
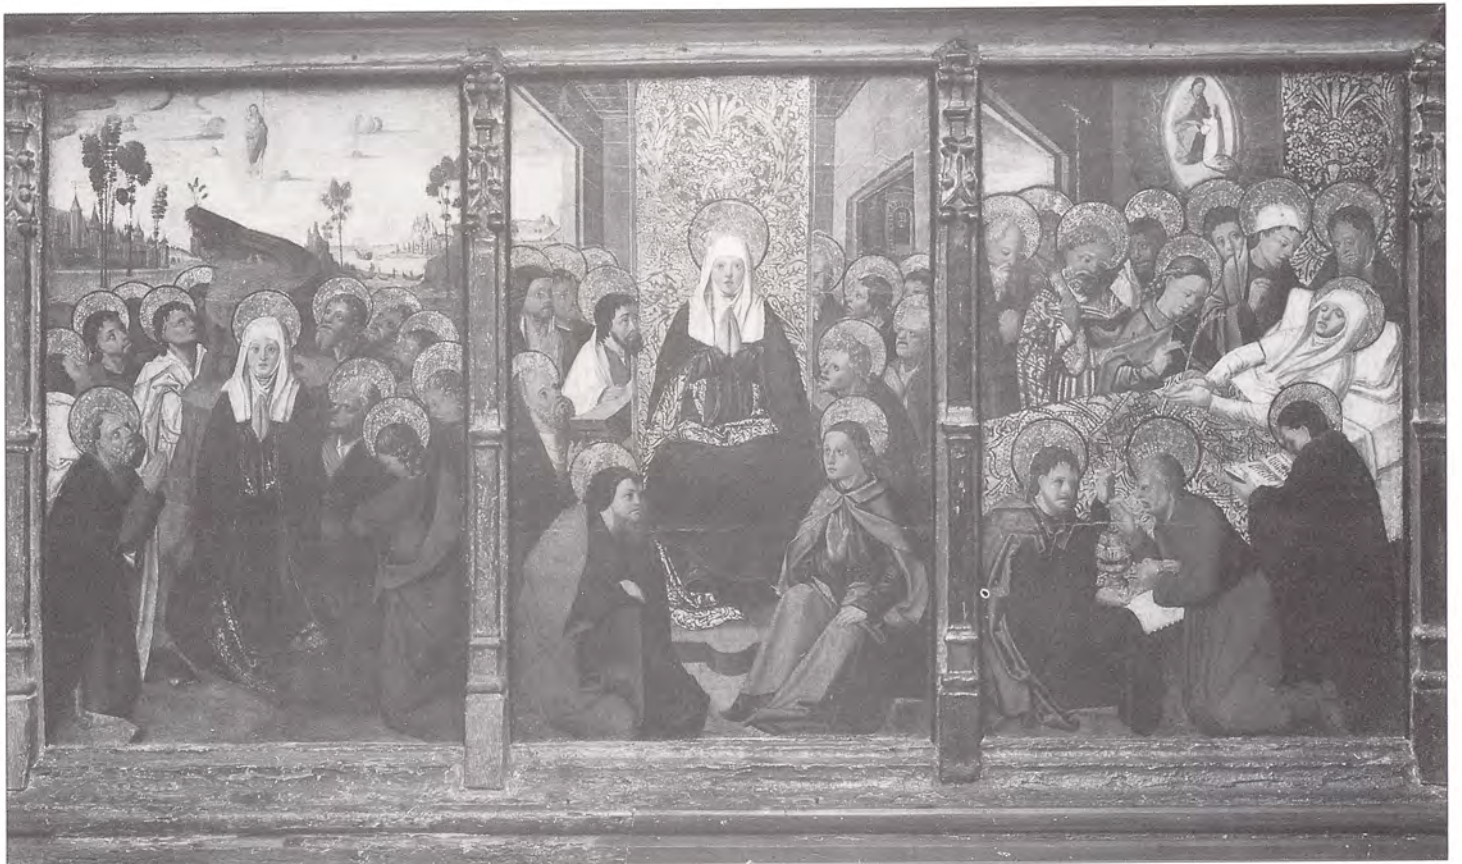
Foto 9-10.- Predella. Lado izdo. antes y después del tratamiento.
