Restauración de las Pinturas Murales de San Felices de Castillería (Palencia)

A. Bartolomé, A. Miralles, P. Pablo y L. Pérez

Campaña de trabajo desarrollada en julio de 1993 bajo la dirección de Juan Carlos Barbero.

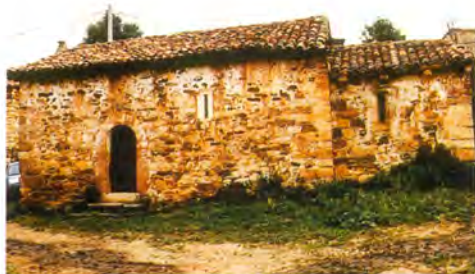
1. Vista general de la ermita de la Asunción

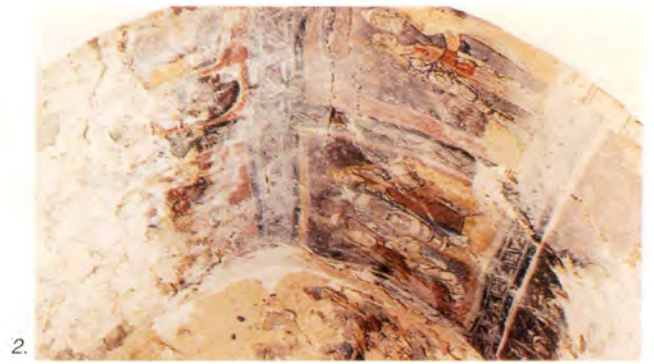
2. Estado inicial de las pinturas

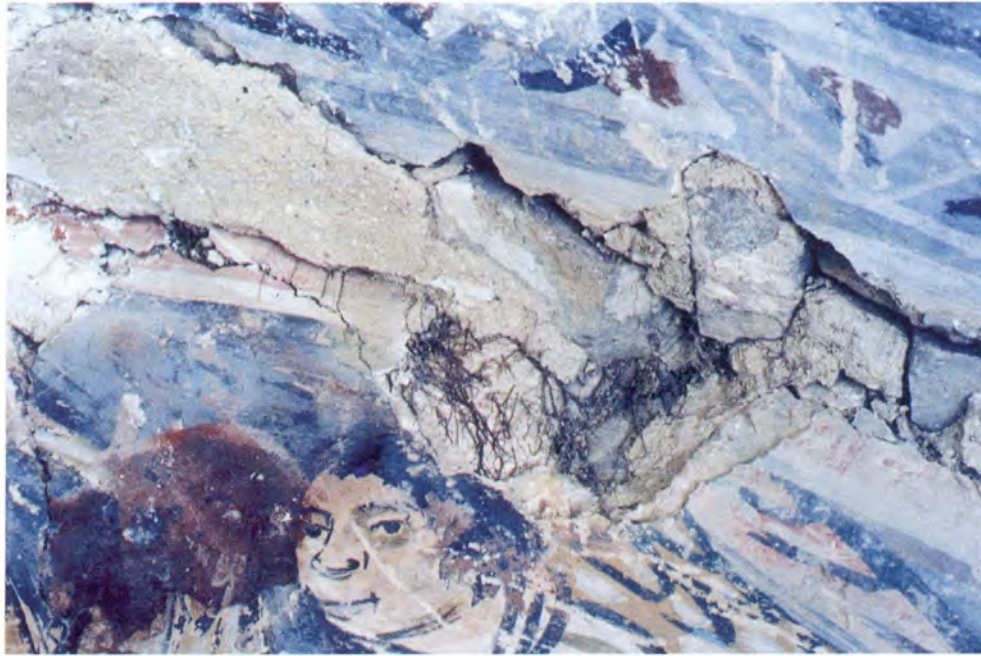
3. Desprendimiento de mortero y película pictórica, crecimiento de raíces y repinte (mancha rojiza).

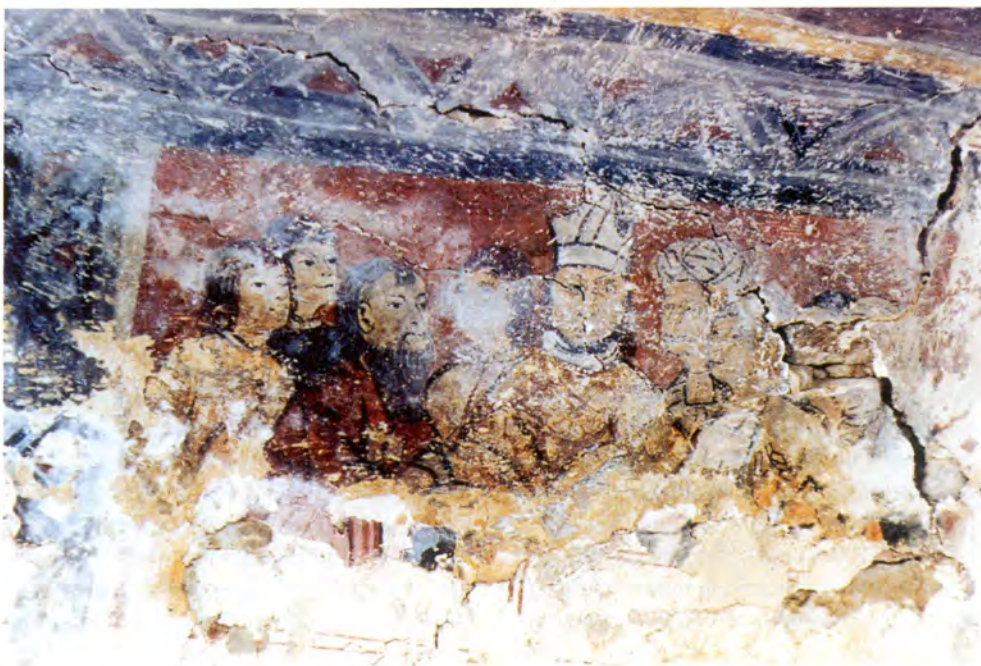
4. Escena de los desposorios, muro norte. Estado inicial. En la zona inferior se observa el mortero con dibujo de sillares.

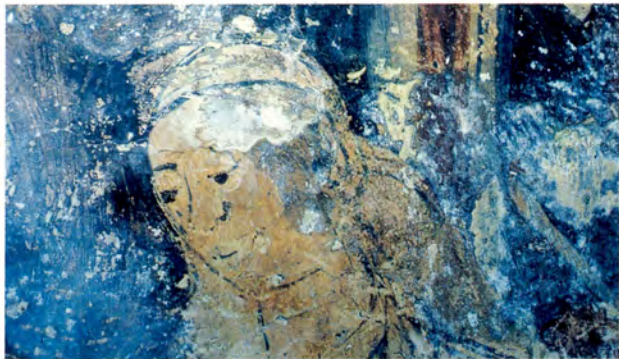
5. Concreciones salinas. Muro norte.
6, 7, y 8. Distintas fases del proceso de consolidación.
