Restauración de la pila bautismal de la iglesia de San Juan Bautista en Moarves de Ojeda

Juan Carlos Barbero

INTRODUCCIÓN

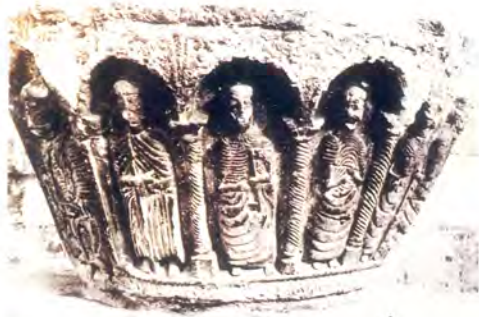
1. Estado de la obra en la década de los años 40

La figura nº1 muestra una imagen de la pila hacia finales de los años 40.

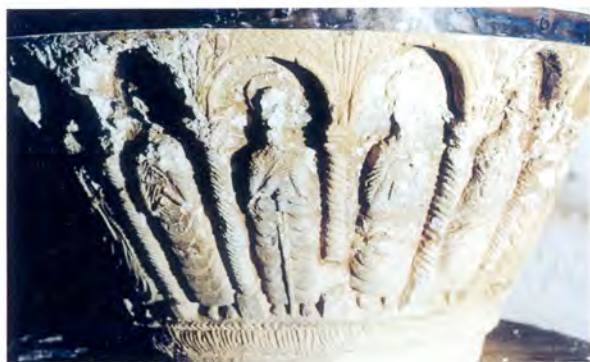
Con posterioridad a esta intervención se llevó a cabo una restauración de la que no conocemos testimonio escrito. En esta intervención se inyectó resina epoxi para sujetar las piezas sueltas y se restituyeron las zonas perdidas pero no se hizo nada por solucionar el grave problema de las eflorescencias salinas, en la reconstrucción también se usó cemento y áridos. Desconocemos si se rehicieron las cabezas del apostolado en este material; cuando comenzamos las tareas de conservación tan sólo quedaban dos, incompletas y muy fragmentadas. Fig. 2.

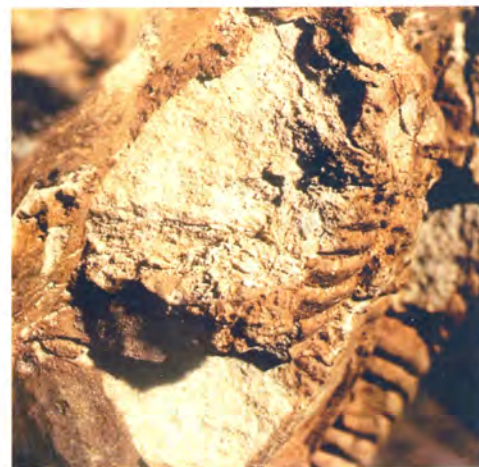
El material pétreo había perdido su cohesión interna y continuamente se desprendían fragmentos. Es posible que esta pérdida de cohesión sea debida a la constante afloración de sales solubles del interior ya que sólo se notaban sus efectos en la parte alta, allí donde comienza a evaporar la humedad ascendente del subsuelo. Fig. 3.

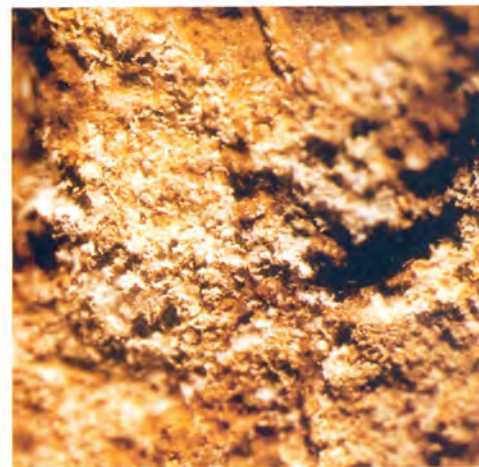
Las eflorescencias salinas, algunas de mucho grosor, cubrían casi por completo la mitad superior de la pila. Su aparición era masiva durante los meses de verano. También podían apreciarse conglomerados de sales insolubles, tanto en el exterior como por debajo de los fragmentos sueltos. Fig. 4. La superficie de la obra estaba cubierta por polvo y residuos de la arenización del material. Así mismo, toda ella presentaba un tono rojizo que ocultaba el original; esta especie de colorante fue aplicado, probablemente, para igualar el color dado a las antiguas reintegraciones con el resto de la pila.

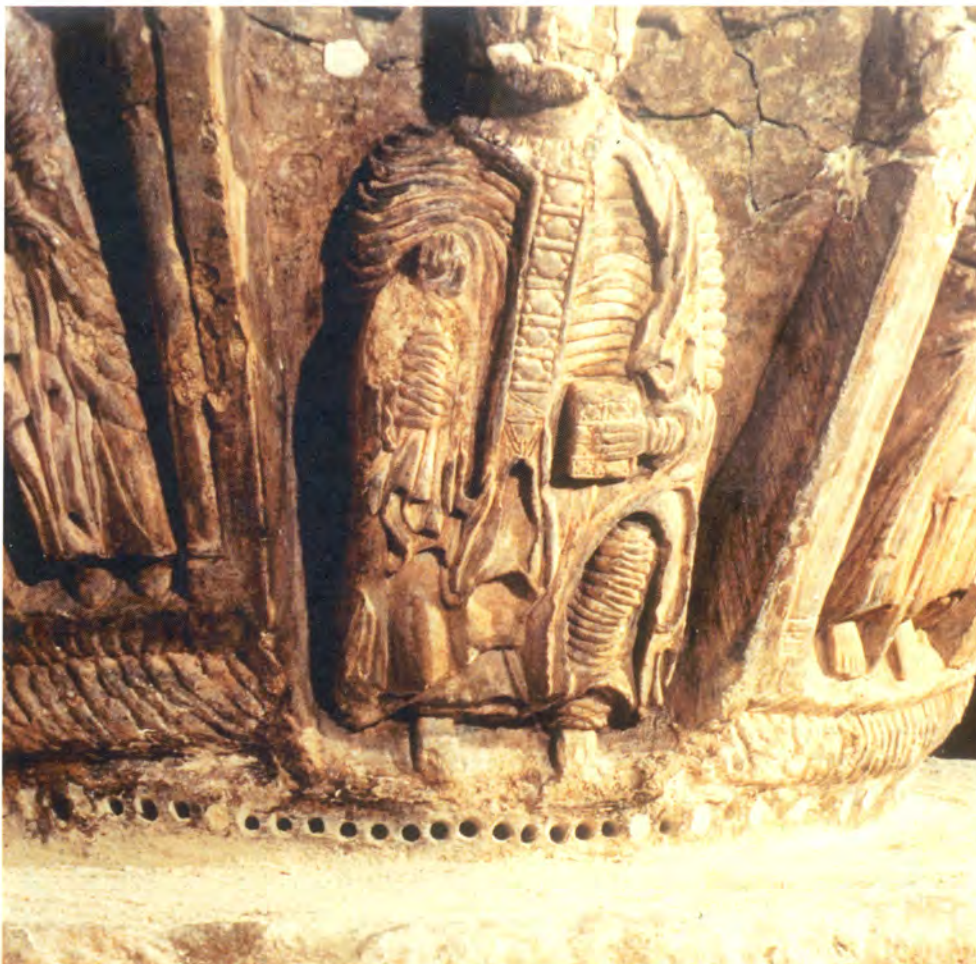
La constante afloración de sales y la imposibilidad de inactivarlas mediante la impregnación de resinas, obligaba a separar el bloque de la pila de la base en la que apoya. De esta forma se evitaría la ascensión capilar de la humedad procedente del subsuelo y el aporte continuo de sales solubles.

En esta operación era muy importante que el seccionamiento fuera completo para evitar cualquier posibilidad de ascensión capilar. La irregularidad que presentaba la circunferencia de la base hacía difícil situar radialmente los orificios. Por esto, y ante la posibilidad de que quedaran internamente espacios sin perforar, los primeros taladros practicados quedaron separados unos de otros la distancia equivalente a la mitad del radio de la broca. Esta proximidad entre ellos aseguraba la completa separación de la pila. Fig. 6.
