# Pintura mural en yacimientos arqueológicos.

## Problemática de su extracción y consolidación.

#### Juan Carlos Barbero Encinas

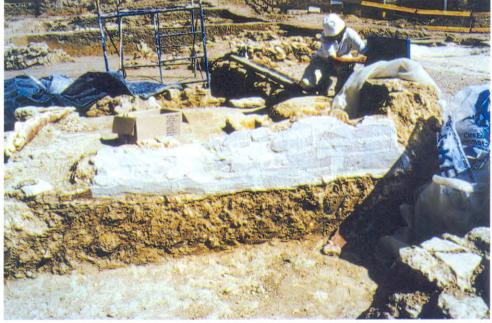
Como medida auxiliar de prevención se extendió una capa de yeso a modo de carcasa de refuerzo. Esta se armó con varillas de latón o aluminio sujetadas con el mismo yeso (Fig. 4).
