# Restauración del altar de alabastro de la capilla de los Anaya en la Catedral de Cuenca

Luis Priego Priego, Montserrat Cruz Mateos y Fabián Pérez Pacheco

*Trabajo realizado en el curso 95-96 bajo la dirección de Luis Priego.*

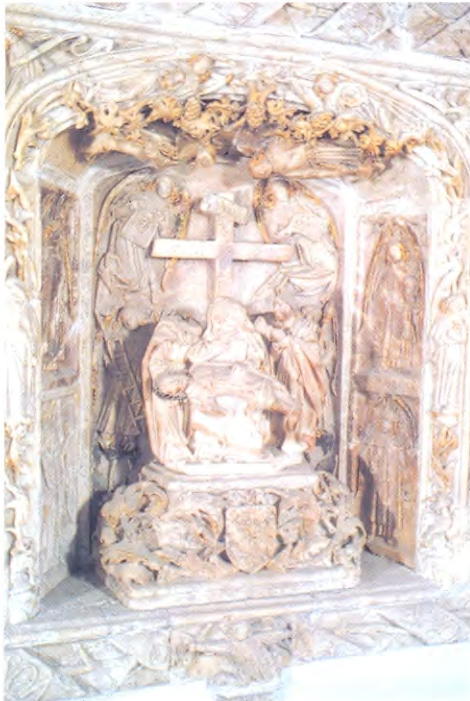
1. Vista general del monumento en su ubicación de procedencia.

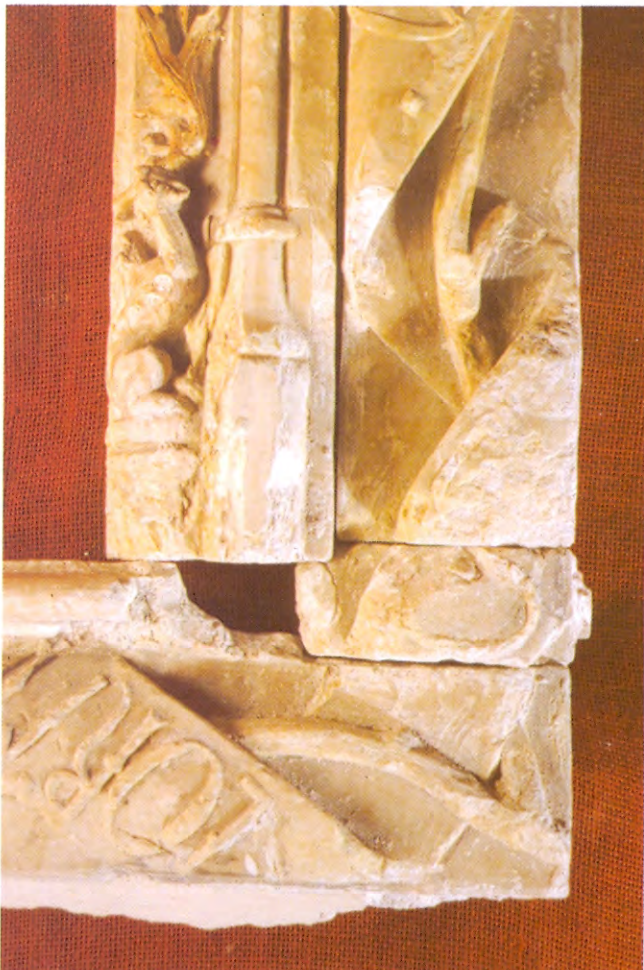
5. Detalle del alabastro con pérdidas, descohesiones y exfoliaciones.  
6. Acumulaciones de cera vistas con luz ultravioleta.

de cera superficial para embellecer, proteger y aglutinar el material ya deteriorado y deslustrado. Así aparecían zonas con exfoliaciones puntuales aglutinadas superficialmente por la cera pero descohesionadas bajo ésta. Eran zonas delicadas por su fácil desprendimiento, siendo una de las preocupaciones más constantes en todo el proceso de restauración.

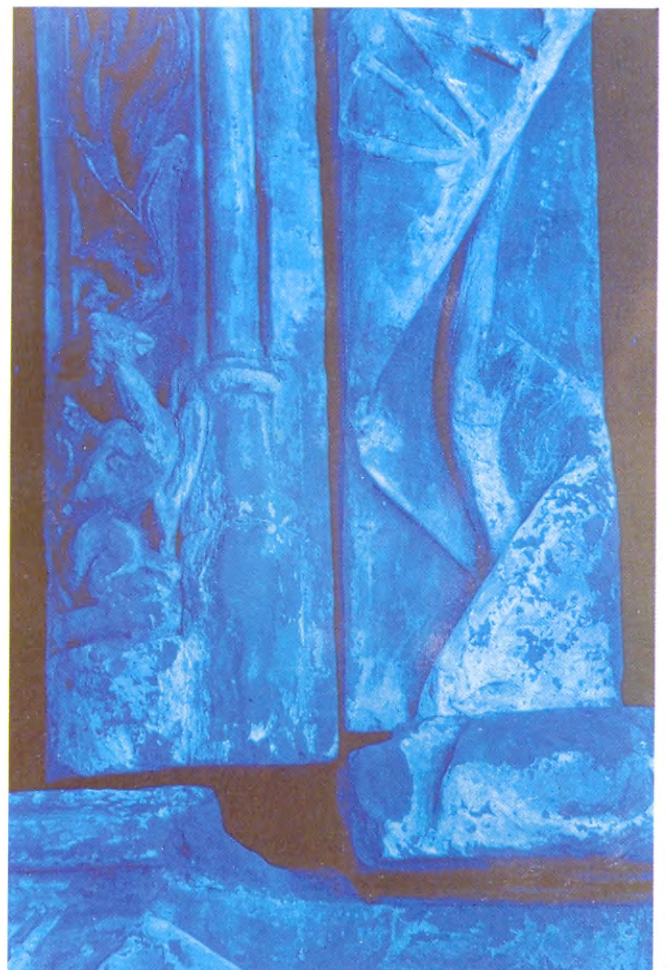
6.

Esta capa de cera será una de las alteraciones más llamativas por su amplia extensión en la obra, apareciendo oxidada y amarillenta.
