# LA TRANSFERENCIA DE LAS PINTURAS MURALES. EL CASO DE SAN BAUDELIO DE BERLANGA

Margarita González Pascual \*

*A CASE STUDY OF WALL PAINTING TRANSFER: SAN BAUDELIO DE BERLANGA*

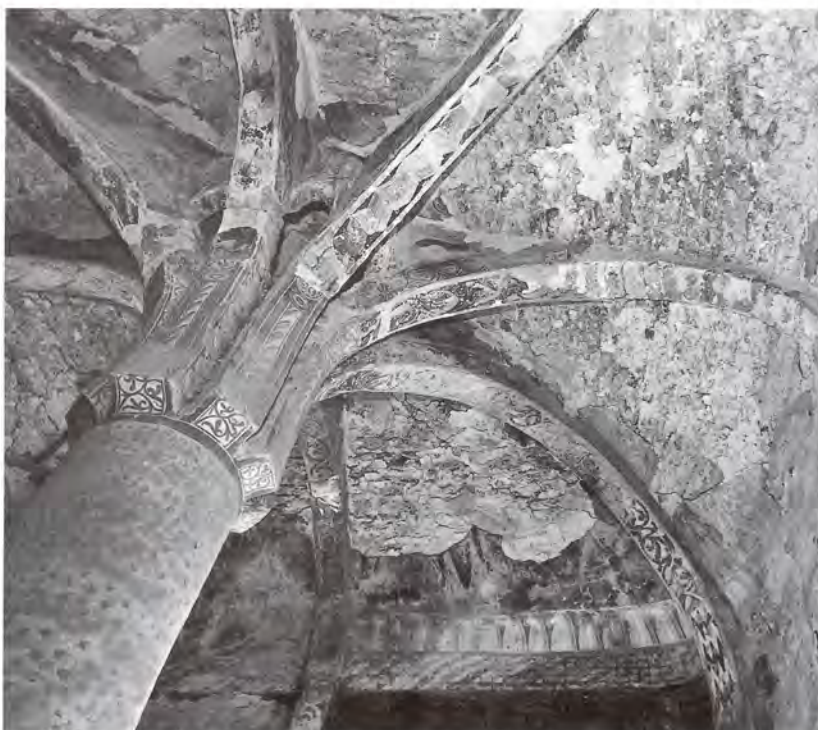
Brevemente se expone un caso particular de intervención efectuado sobre un conjunto de fragmentos de pintura mural románica. Dichas pinturas, originariamente ubicadas en la bóveda de la ermita mozárabe de San Baudelio de Berlanga (Soria), fueron "arrancadas" en 1965 por técnicos del antiguo ICROA (actual IPHE) a causa de su deficiente estado de conservación. Esa situación, producto del abandono y falta de mantenimiento que durante años sufrió el edificio, se manifestó en serias lesiones estructurales<sup>1</sup>. En consecuencia, tuvieron lugar importantes grietas y fisuras, así como continuas filtraciones de agua a través de su defectuosa cubierta. Tal inestabilidad provocó la decohesión y separación del soporte pictórico, perdiéndose, de este modo, notables zonas decorativas de la bóveda (ver fotografías 1 y 2).

1. Interior de la ermita de San Baudelio de Berlanga (Soria), vista del estado de conservación de la "bóveda de palmera" en el año 1964. Se puede observar la pérdida de la decoración de los elementos que ha dejado al descubierto el sistema constructivo de mampostería con lajas de toba calcárea.

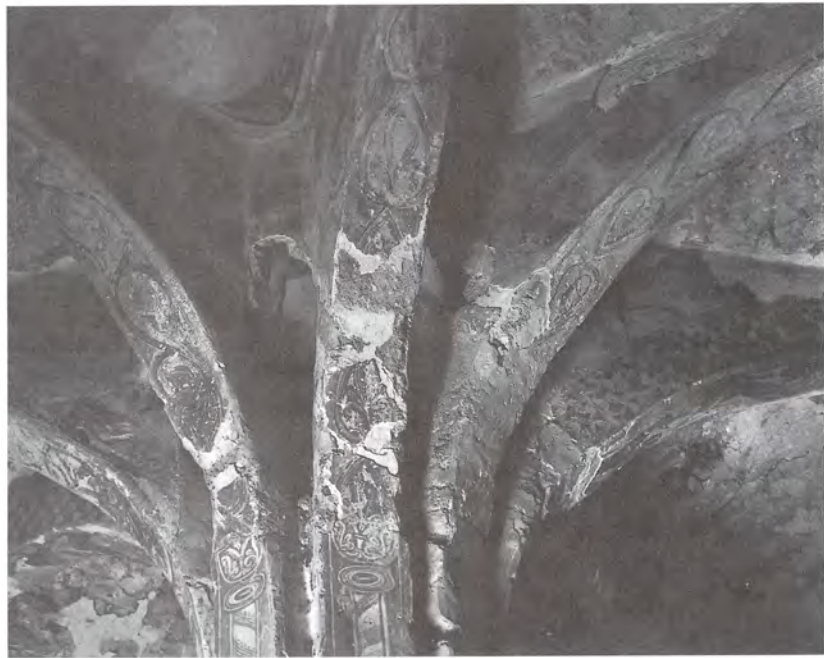
2. Detalle del estado de conservación de la decoración pictórica en 1964. Se aprecian importantes grietas y separaciones del soporte pictórico, así como pérdidas de policromía.

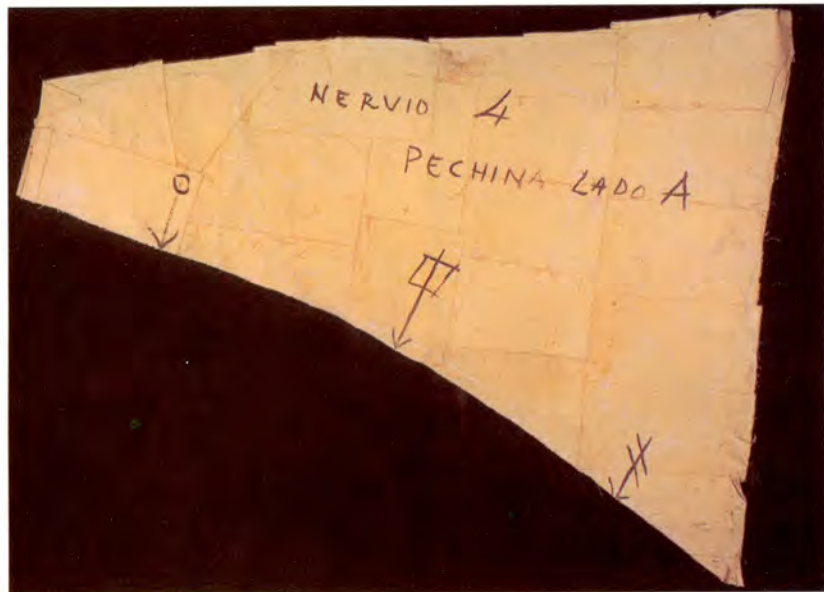
3. Anverso de un fragmento de pintura mural con las "telas de arranque" dispuestas en 1965 y su correspondiente siglado (frente de arco).

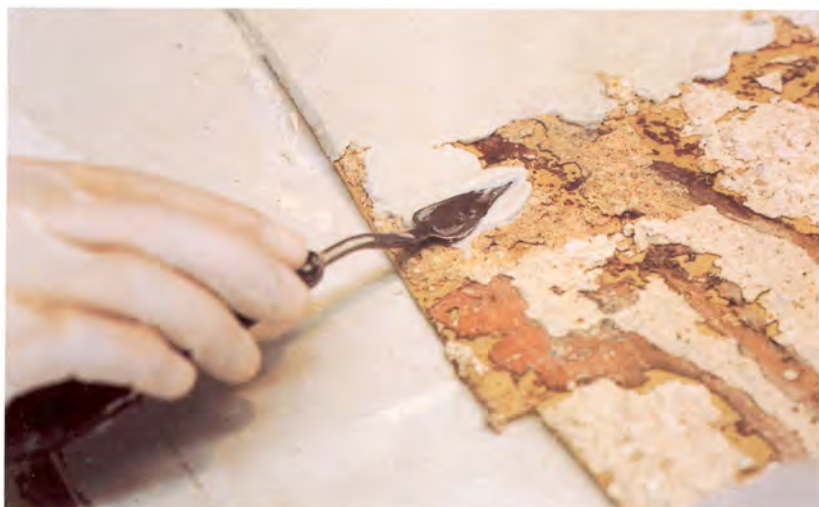
4. Proceso de aplicación del mortero en capa fina, previa consolidación del reverso de la pintura con una emulsión de resina acrílica.

mural (ver fotografía 4). Se optó por una argamasa constituida por aglomerantes inorgánicos hidráulicos de baja densidad (Parrot, s Mix 4<sup>®</sup>)<sup>3</sup>, predosificada específicamente por la empresa Industrial Química Parrot para su uso en acciones de conservación del patrimonio arquitectónico, cuyas propiedades y comportamiento han sido estudiados por el Departamento de Geología de la Universidad Autónoma de Barcelona y por el Laboratorio de materiales de la Universidad Politécnica de Cataluña<sup>4</sup>.

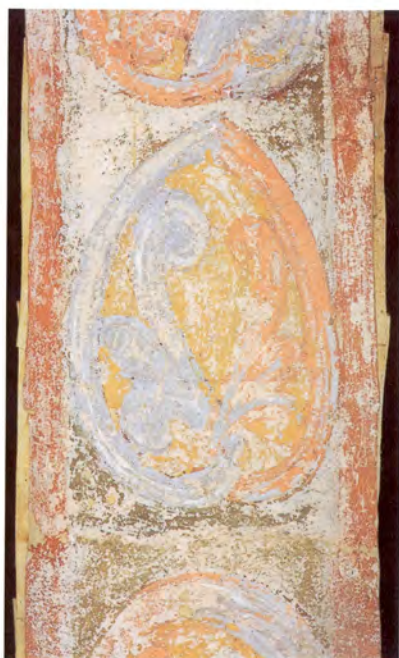
5. Detalle del reverso de un fragmento de pintura arrancada según la técnica de "strappo" donde únicamente se conserva la capa pictórica.

Concluidas dichas operaciones, el fragmento de pintura ya estaba preparado para proceder a retirar sus telas de arranque mediante la hidratación y solubilización de la cola animal, empleando compresas mojadas en agua caliente y pistola de vapor (ver fotografías 5, 6, 7 y 8). En esta fase, también tuvo lugar la eliminación de depósitos carbonatados (ver fotografía 9), así como la nivelación de las lagunas rellenadas anteriormente con nuevo mortero. Finalmente, la capa pictórica fue protegida con una disolución de resina acrílica a baja concentración

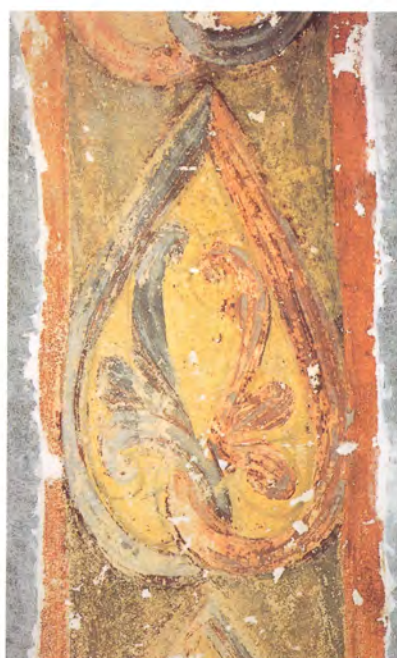
6. Anverso de la pieza una vez transferida la pintura y retirada las telas de arranque (Intradós de arco-motivo fitológico).

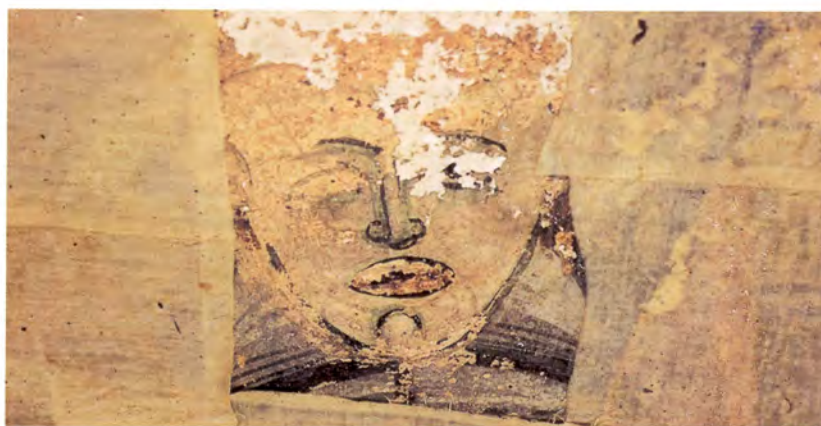
7. Detalle del proceso de retirada de las telas de arranque.

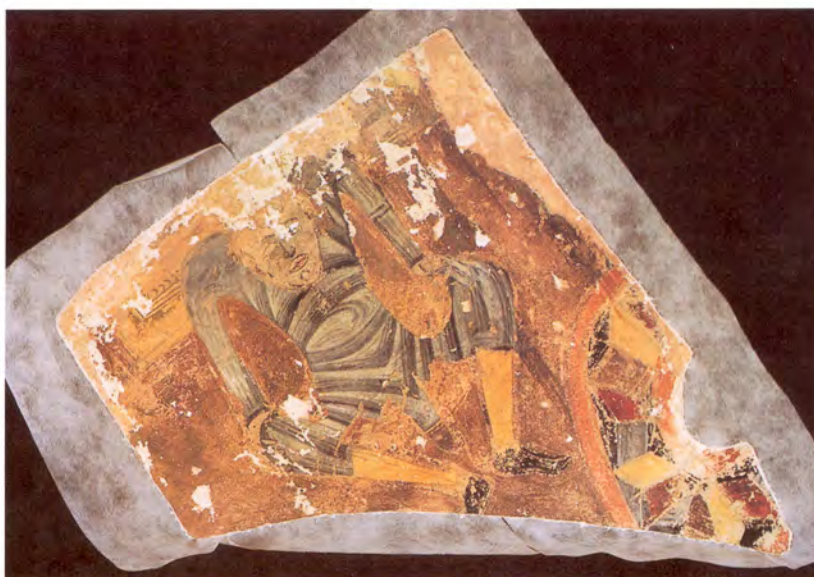
8. Vista general de la pintura. (Frente de arco-Personaje desconocido).

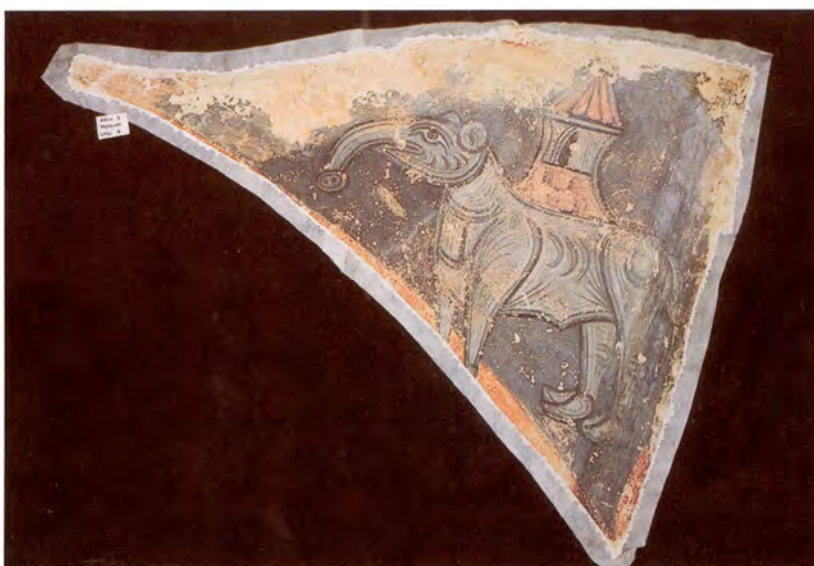
10. Vista general de un fragmento de pintura mural tras retirar las telas de arranque (frente de arco- Elefante).

(Paraloid B-72® al 5% en xileno) (ver fotografía 10).

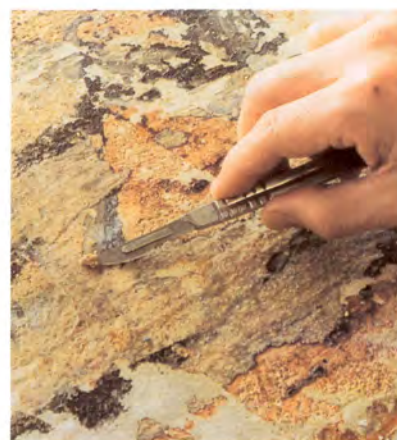
9. Proceso de remoción mecánica de concreciones carbonatadas depositadas sobre la superficie pictórica.
