PARA SALVAR DEL OLVIDO. RESCATE DE UNA ESCULTOPINTURA DE ROLANDO LÓPEZ DIRUBE

TO RESCUE FROM OBLIVION. THE RESCUE OF A SCULPTURE-PAINTING BY ROLANDO LÓPEZ DIRUBE

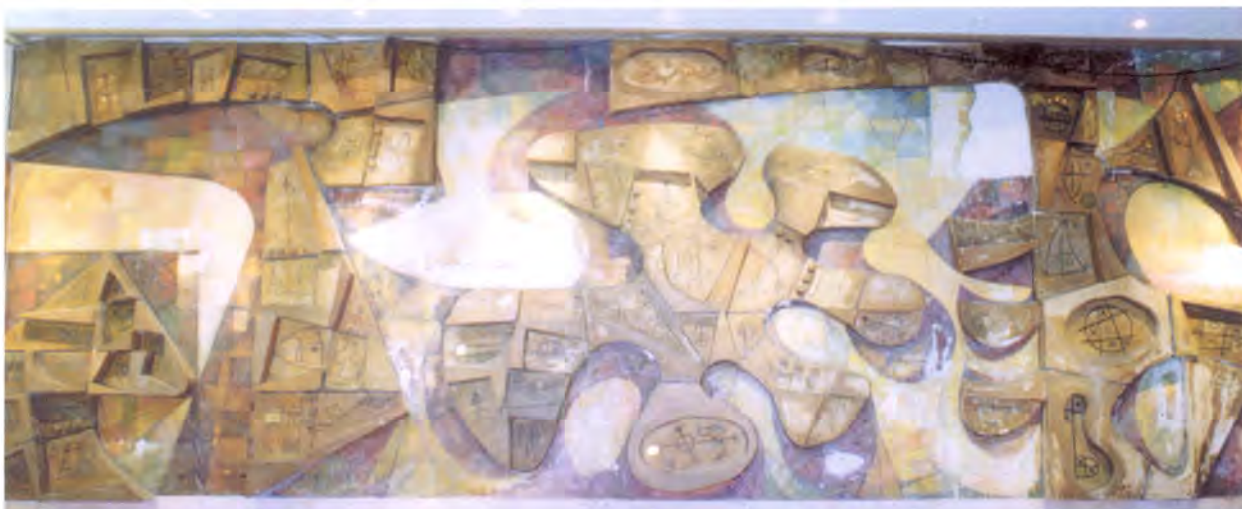
El mural antes de las intervenciones de rescate. Área que lo ubica en el lobby del Hotel.

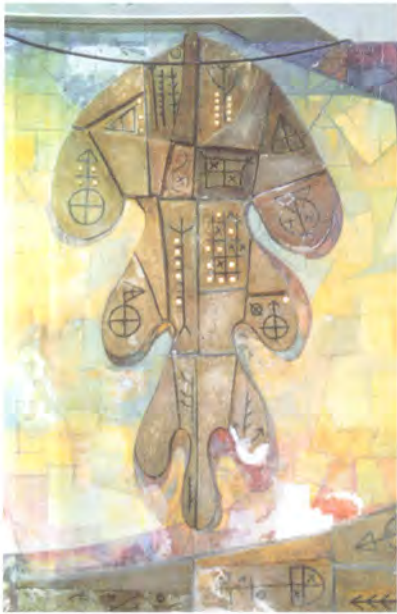
El mural antes de las intervenciones de rescate. Área que lo ubica en el Salón Internacional

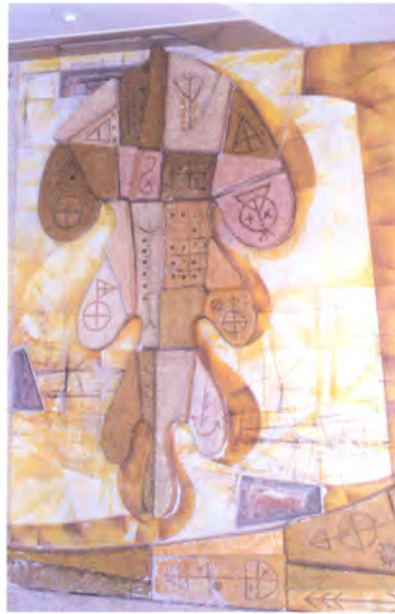
Después de la remoción del repinte, reintegración de enlucido y apertura de las fuentes de luz.

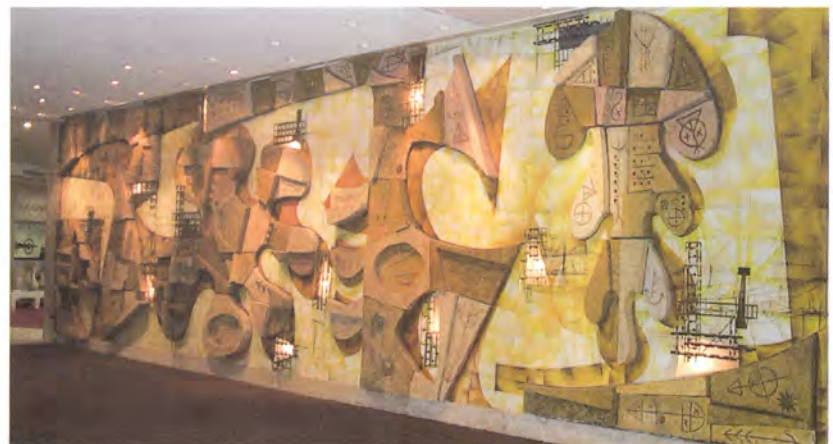
Después del proceso de rescate y eliminación de la pared que lo fragmentaba. Perspectiva en dirección al lobby.

Se retiró la pared de cristal, que generaba dos estaciones climáticas y obstaculizaba la visión completa de la obra, para reproducir la reja original articulada al mural.

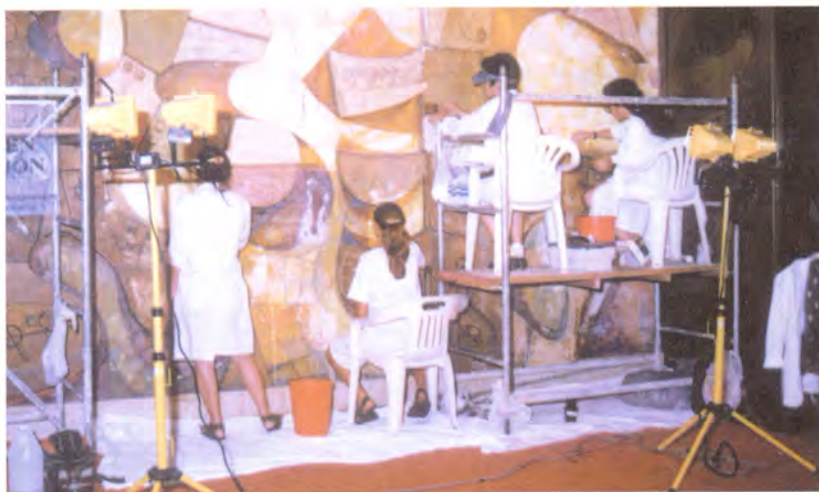
Equipo de restauración en funciones. Durante la remoción del repinte y apertura de las fuentes de luz.

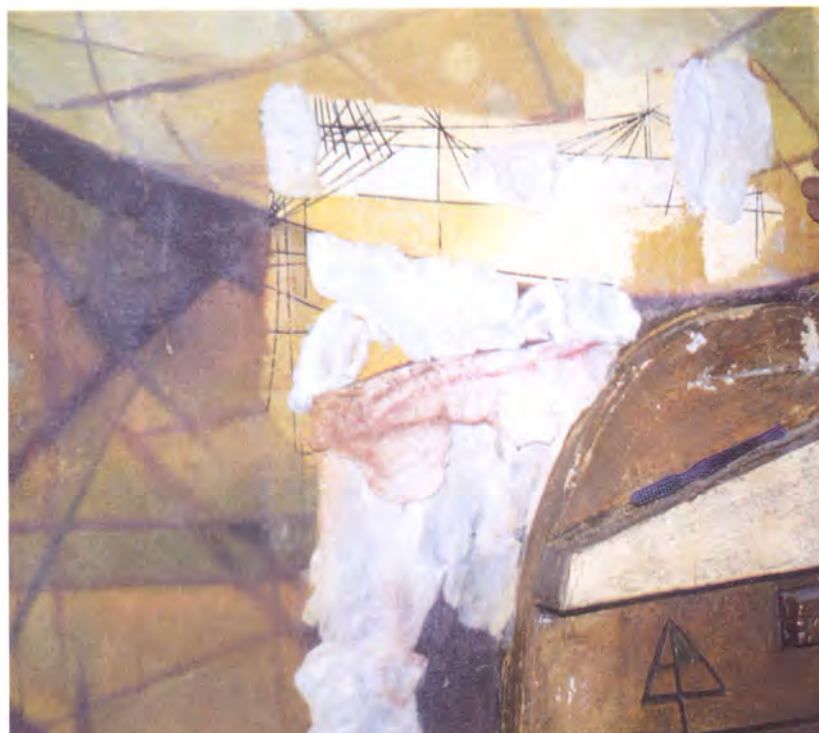
Detalle. Pruebas para la remoción del repinte con thinner y compresas de celulosa humectadas en agua destilada.

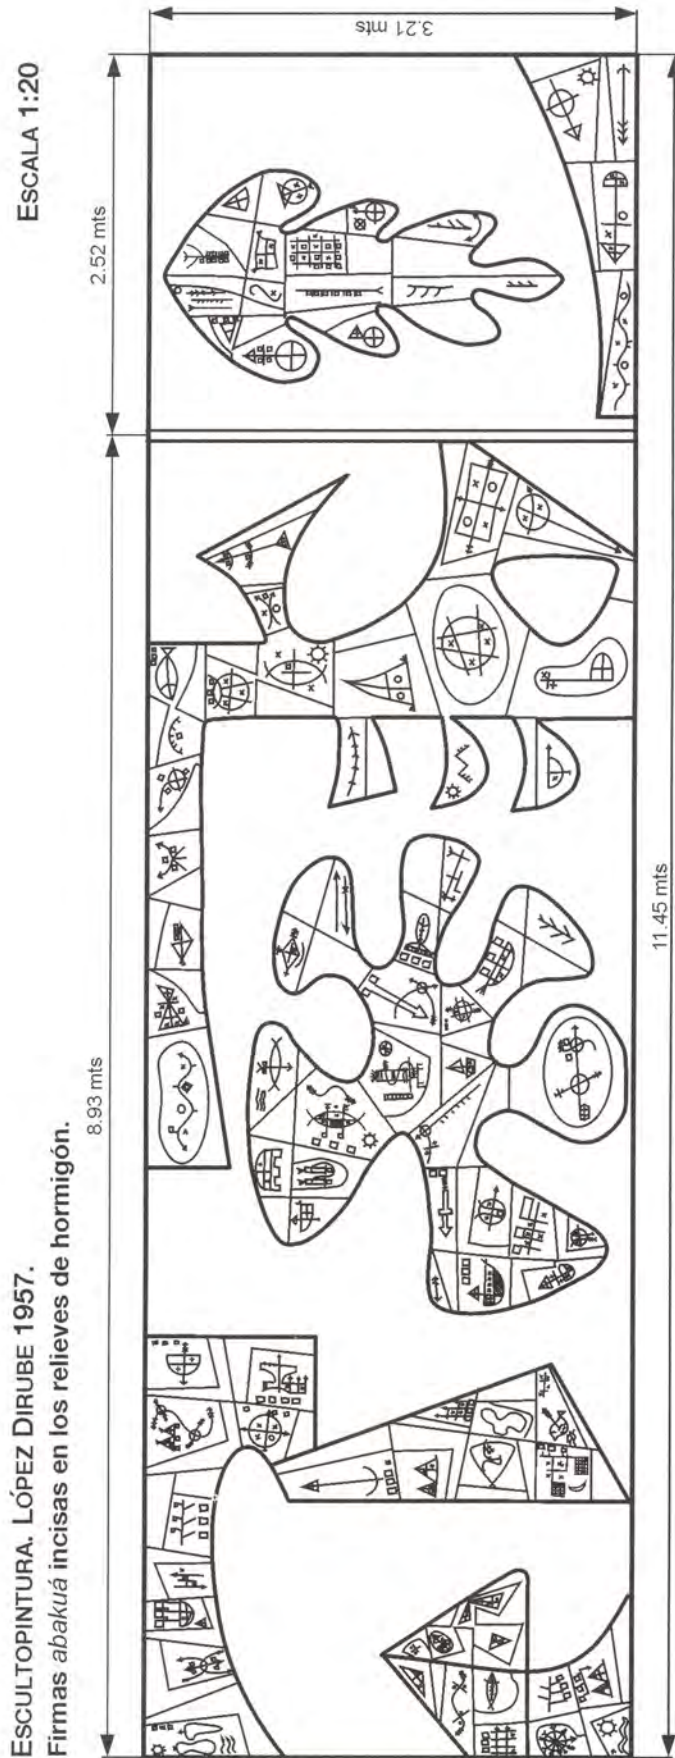
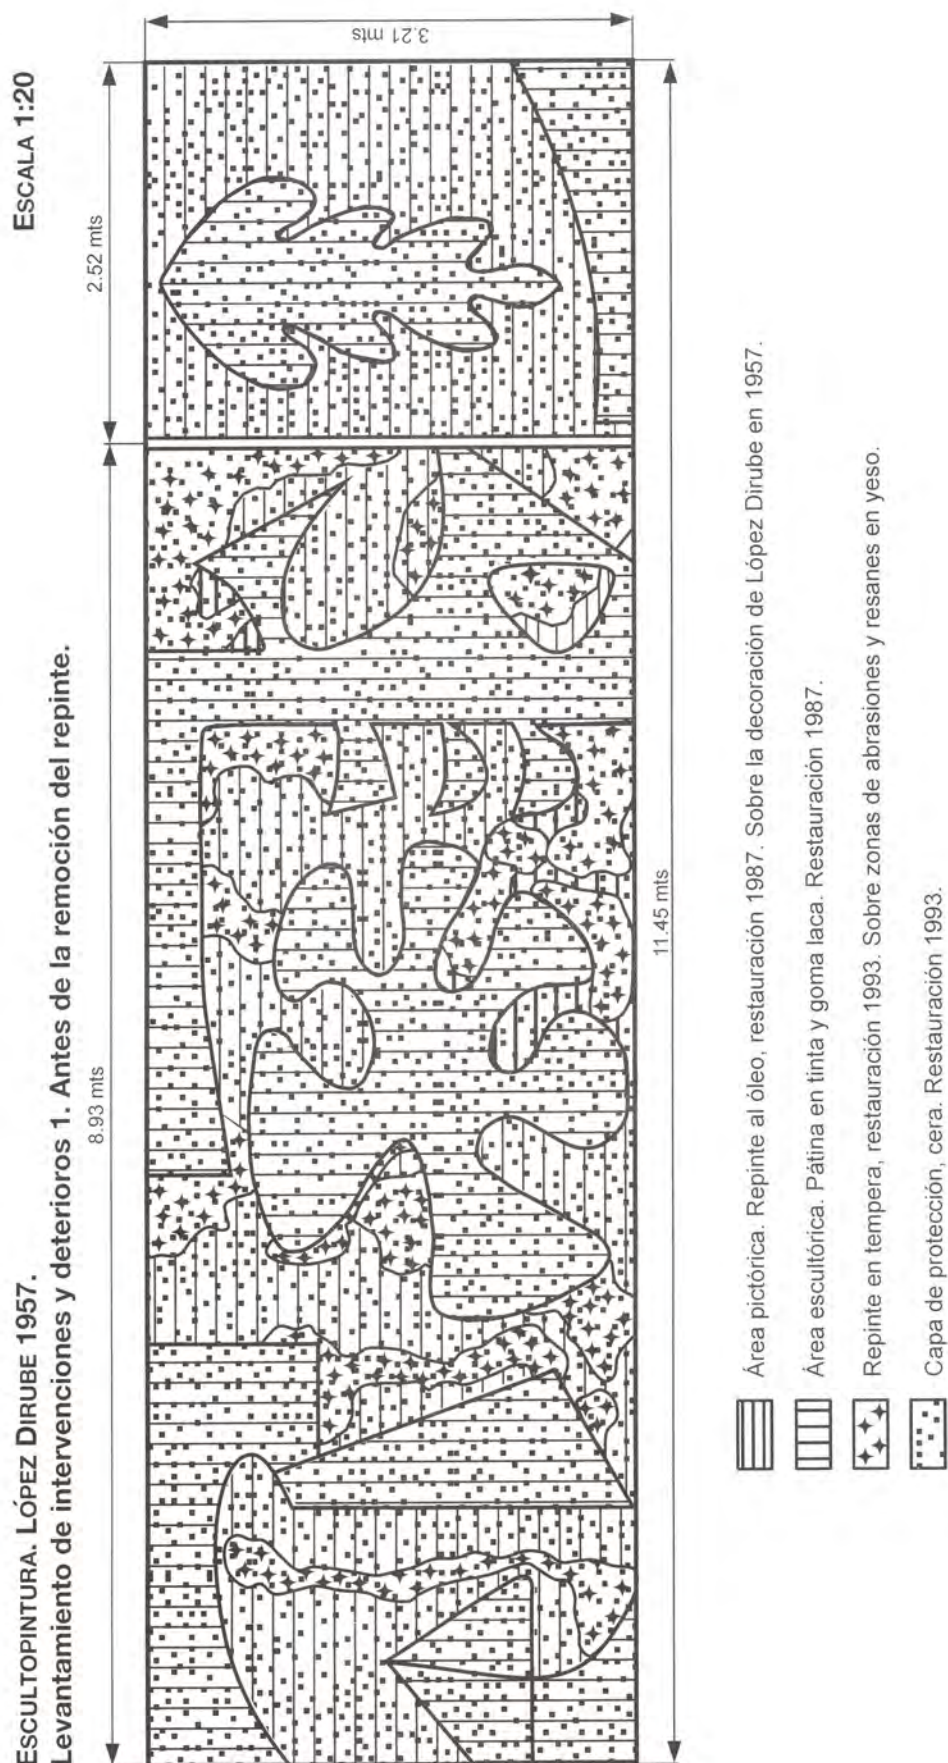
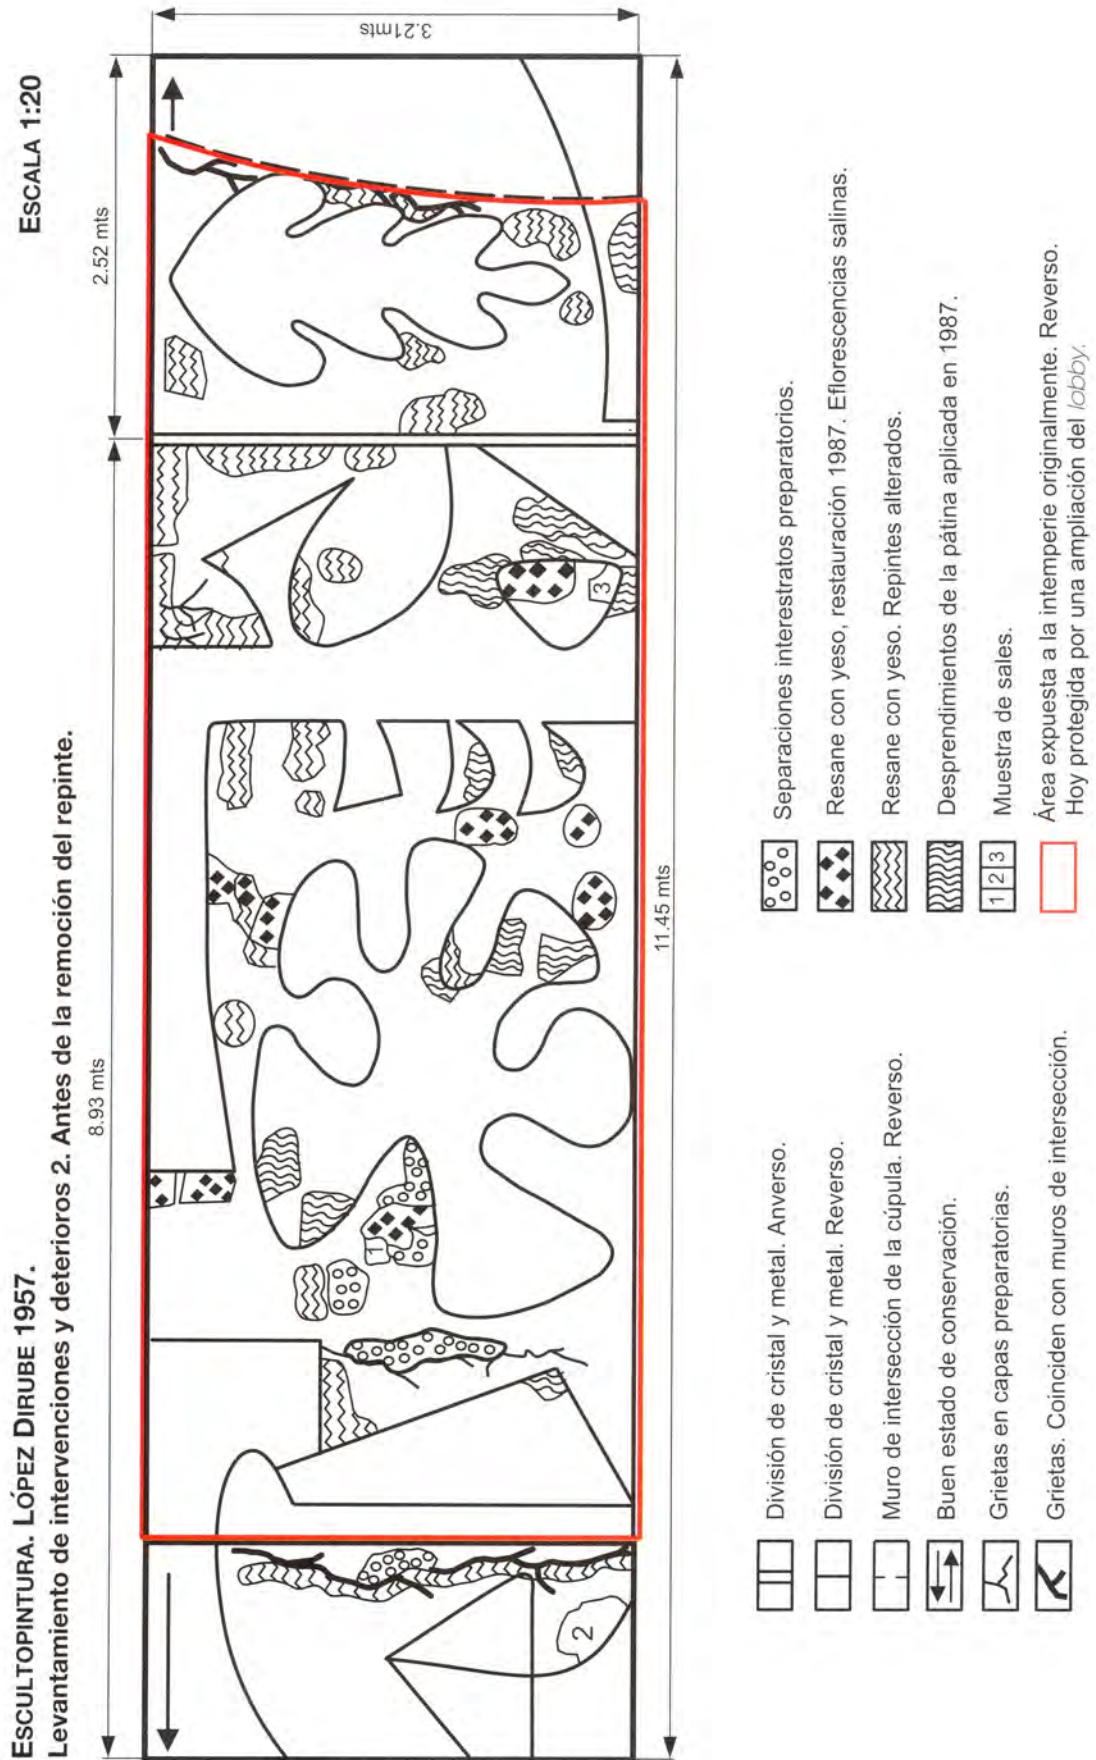
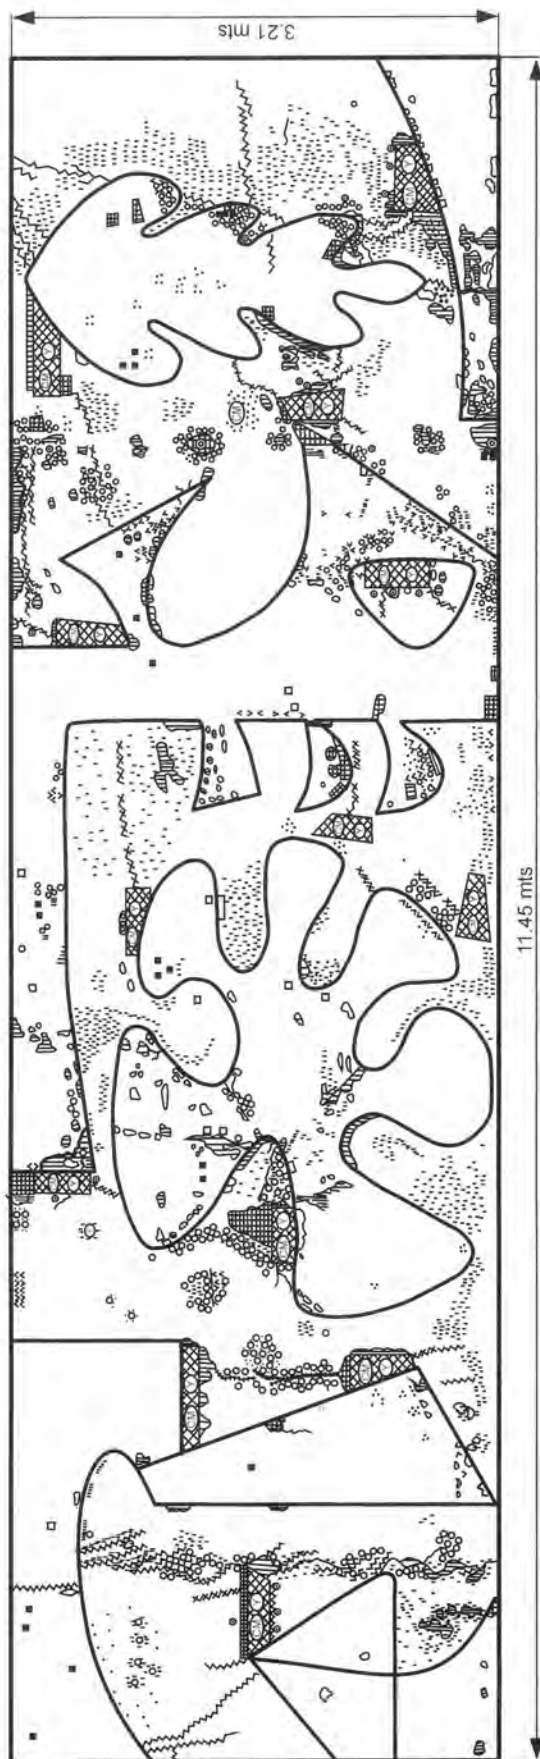
ESCULTOPINTURA. LÓPEZ DIRUBE 1957.
Levantamiento de deterioros. Después de la remoción del repinte y eliminación de las divisiones de cristal.

La estructura muraria intercepta por su extremo lateral derecho la cúpula del Salón Internacional ejecutada en hormigón armado. El soporte del mural de bloques de cerámica resultó débil para soportar una parte del peso de la cúpula y casi inmediatamente después de terminada la obra, esta problemática generó una gran grieta, que se agudizó con el tiempo por el propio movimiento ondulatorio del muro en el punto de intersección con la cúpula. A través de esta grieta se filtró agua y toda la agresividad del ambiente marino durante 40 años.

En los orígenes del hotel, la pared de cristal del lobby se apoyaba perpendicularmente sobre el reverso del mural por su extremo lateral izquierdo. El movimiento natural de esta pared que daba al paseo del Malecón originó otra grieta que atravesó el muro desde el extremo superior hasta el extremo inferior del mural (ver gráficas de levantamiento de daños).

superior que da a la azotea y por los trabajos de remodelación del Hotel en 1994, fecha en que se realizaron ampliaciones en el *lobby*; y una gran viga de hierro y hormigón ejerció una influencia de peso sobre el extremo izquierdo del mural y generó otra grieta (ver gráficas de levantamiento de daños después de la remoción del repinte). Las tuberías de la instalación eléctrica original del mural eran de metal y se alteraron por corrosión debido fundamentalmente a la humedad, lo que ocasiono más grietas que indicaban todo el recorrido de dicha instalación.

| | Separación interestrato preparatorio.

| Faltante enlucido. |

| Abrasión enlucido. |

| Faltante mosaico vidriado. |

| Resane en cemento. |

| Abrasión capa pictórica. |

| | Grietas en capas preparatorias. | | Resane en yeso. | | Exfoliación capa pictórica. | | Oquedad por inserción de rejillas. |
| | Faltante revoque. | | Grieta por corrosión conducto eléctrico. | | Faltante capa pictórica. | | Oquedad por inserción de reja divisoria

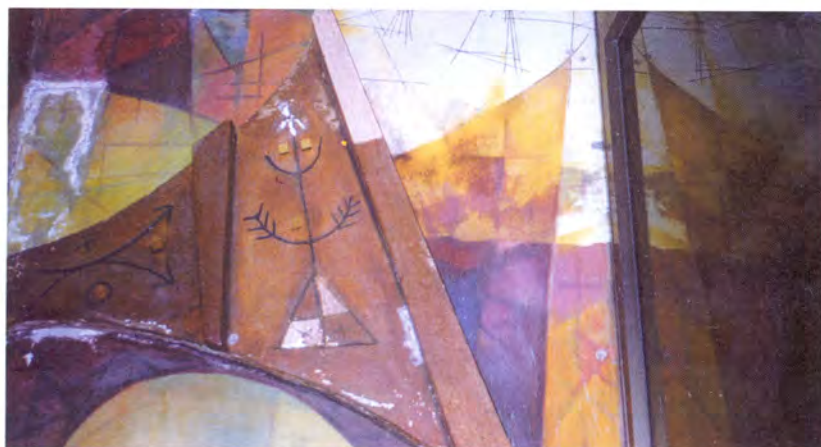
Detalle. Durante la remoción del repinte.

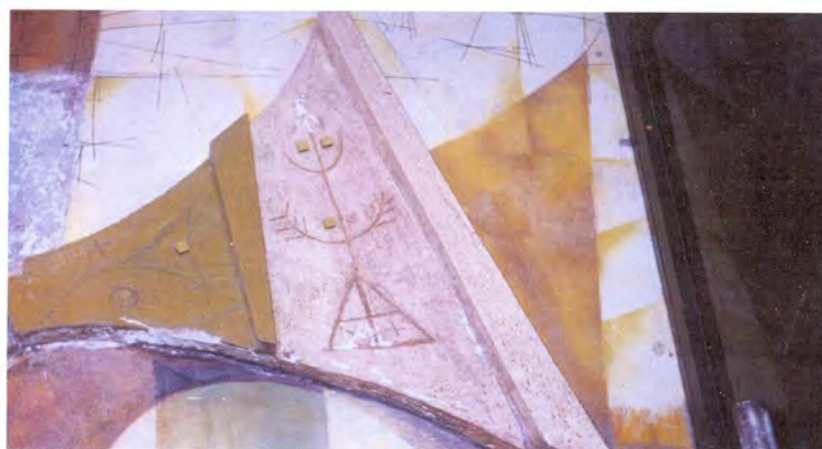
Detalle. Remoción del repinte en acercamiento paulatino a la capa pictórica original.

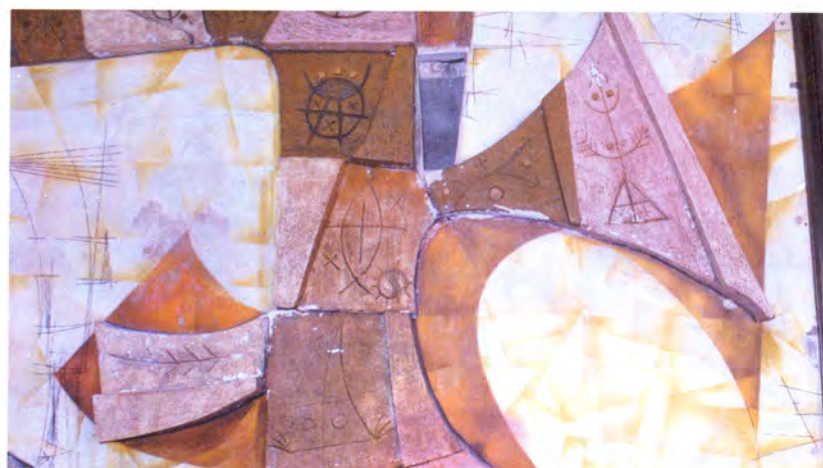
Detalle. Después de la remoción del repinte y de la reintegración de enlucido.

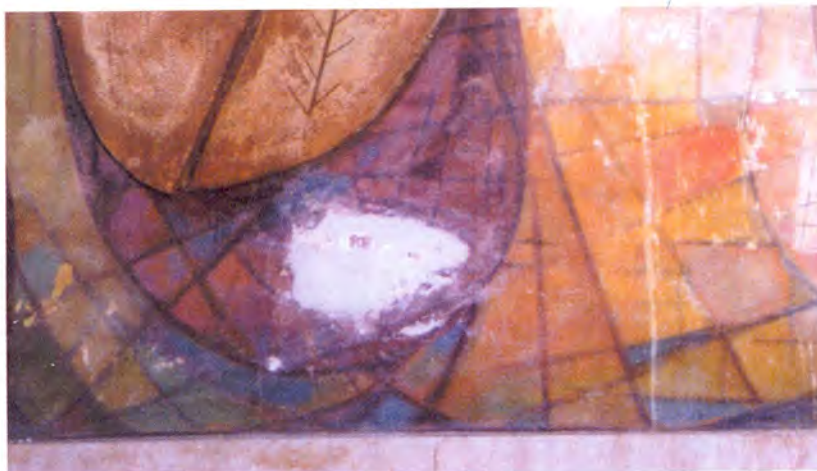
Detalle. Antes de la restauración, donde se evidencia la ubicación de una fuente de luz debido a la reacción del estrato superficial de yeso que la sellaba con la humedad de filtración.

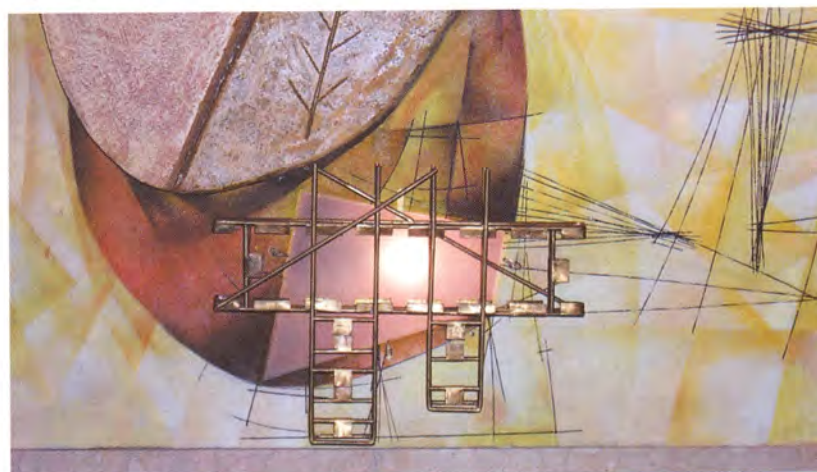
Después de la restauración y reproducción de la estructura metálica.

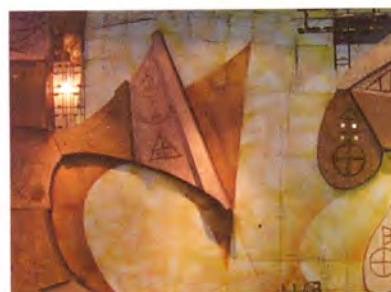
Detalle. Después de la reintegración de color, de la eliminación de la pared de cristal que fragmentaba el mural y de la instalación de la iluminación propia.

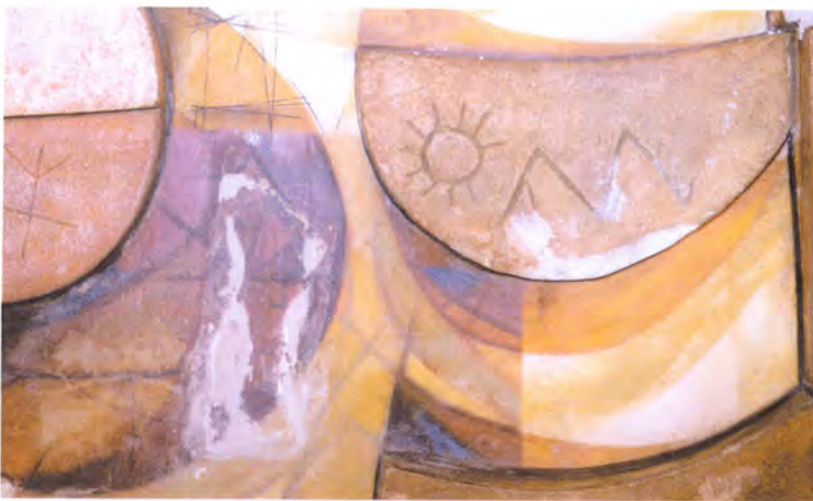
Detalle. Durante el proceso de limpieza.

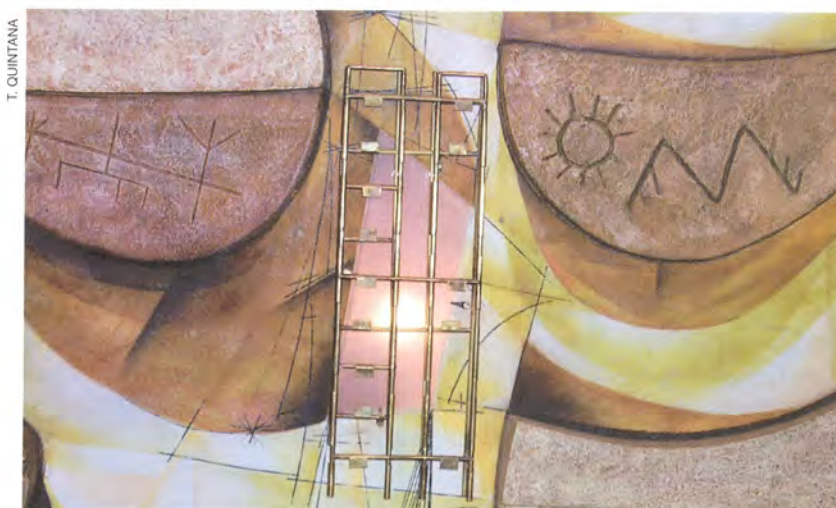
El mismo detalle después de la restauración.
