La restauración de la villa romana de La Ontavia (Terrinches, Ciudad Real)

Ana Teresa Cerezo Lorenzo*, Isabel Angulo Bujanda**, Susana Grau Ramos***, Daniel Rodríguez Sánchez***, Honorio Javier Álvarez García****, Luis Benítez de Lugo Enrich*****, Víctor M. López-Menchero Bendicho**** y Miguel Torres Mas****

En el mes de julio de 2010 se iniciaron las labores de conservación y restauración en el yacimiento romano de La Ontavia (Terrinches, Ciudad Real). Durante cuatro meses se han simultaneado estos trabajos con la excavación arqueológica, en la que han colaborado once alumnos de la Escuela Superior de Conservación y Restauración de Bienes Culturales de la Comunidad de Madrid, bajo la dirección del equipo técnico, realizando prácticas para completar su formación. La intervención llevada a cabo ha estado enfocada a minimizar el efecto de los agentes de deterioro a los que se halla expuesto el yacimiento, que se encuentra al aire libre. El presente artículo tiene como finalidad la difusión de los trabajos de conservación y restauración realizados durante esta campaña, prestando especial atención a la metodología y a los materiales utilizados.

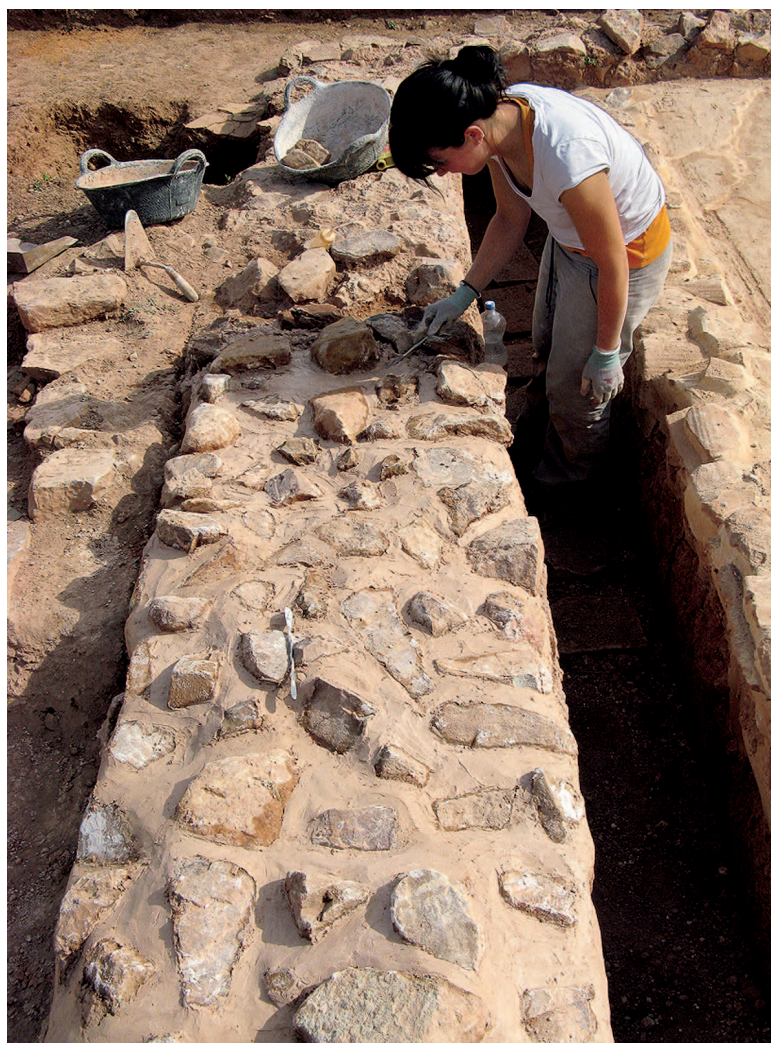
Izquierda. Alumna realizando la labor de llagueado en uno de los muros de la letrina.

En primer lugar se procedió retirando el mortero original que se encontraba en estado deleznable, para sustituirlo por un mortero nuevo, de la misma composición que el utilizado para las *pilae* pero pigmentado con una pequeña parte de sombra natural y tierra roja, dejando a la vista la mampostería. Una vez humectada la superficie se lanzaba el mortero para mejorar la adhesión y se daba forma evitando generar pocillos donde pudiera quedar el agua de lluvia acumulada. Fraguado parcial-

mente, se apretaba mediante un espátulado y se frotaba la superficie con una estopa para sacar el árido al exterior y eliminar las marcas de la espátula. Al igual que se ha comentado en el caso de las *pilae*, se tuvo especial cuidado en humectar periódicamente los morteros, que se tapaban con plásticos para evitar la evaporación del agua durante el fraguado.

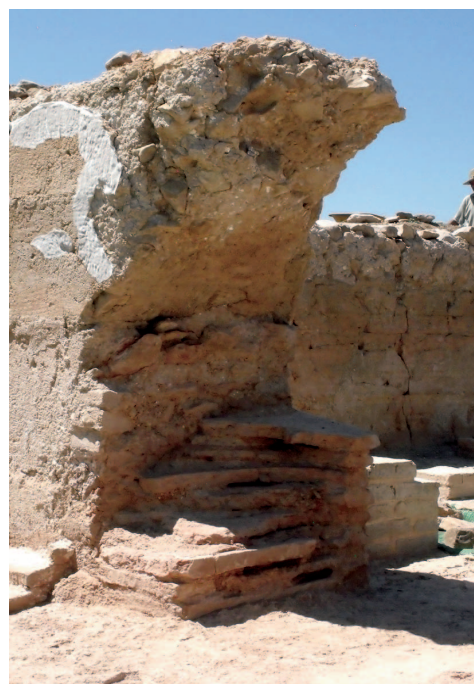
Derecha. Estado inicial del arco que permitía la circulación de aire caliente entre los hipocaustos del *caldarium* y el *tepidarium*.

Para evitar el derrumbe del *opus caementicium* de los arcos de medio punto provocado por la falta de las dovelas que los sustentaban, se decidió reconstruirlos de nuevo, identificando la reintegración con el año de intervención grabado en el mortero para evitar los falsos históricos. Sobre una cimbra hecha a medida se realizó un núcleo de ladrillos de nueva fábrica que posteriormente se revistió con ladrillos de bóveda procedentes de los derrumbes del yacimiento, con la finalidad de integrar la reconstrucción de los arcos en el conjunto. Así, se ha logrado la consolidación de los vanos, importante vestigio dentro del yacimiento, y, a su vez, se ha facilitado la lectura del conjunto.

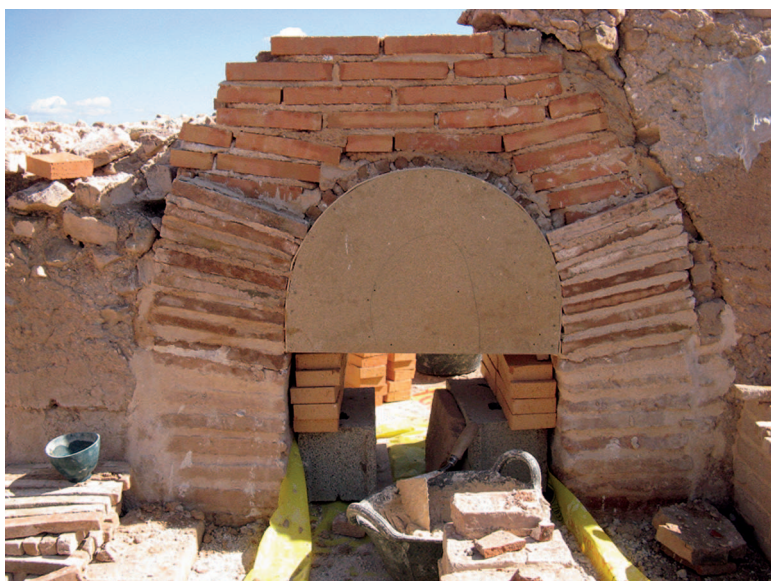
Izquierda. Fotografía realizada durante el proceso de reconstrucción del arco. Puede apreciarse el núcleo interior elaborado con ladrillos actuales y el revestimiento exterior realizado con ladrillos provenientes de la propia excavación.

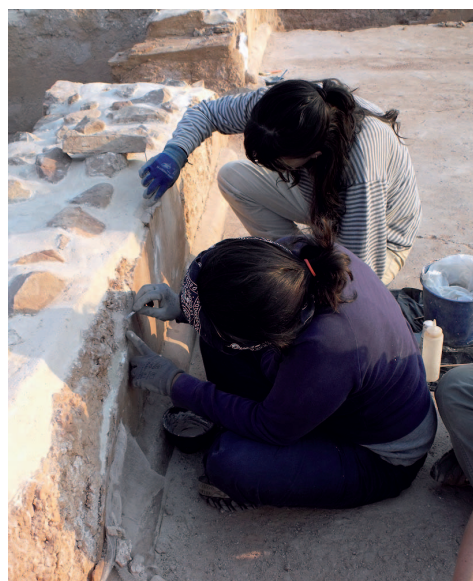
Derecha. Alumnas trabajando en la realización del cordón de protección de los enlucidos de la estancia 9.

Una vez concluida la consolidación de morteros tanto de enlucidos como de revocos, se procedió a la protección de los enlucidos con un «cordón» de mortero, con la finalidad de generar un estrato de intervención entre la superficie original y los agentes de deterioro, logrando así crear una barrera que evite la filtración del agua y el arrastre de solutos de genera la misma provocando la separación de los estratos y el consiguiente derrumbe como culminación del proceso de degradación. Para ello se utilizó un mortero PLM-A y arena fina cribada (1:2), reforzado con medio volumen de Acril 33⁶ al 5% en agua y pigmentado con tinte al agua⁷ (tres gotas por volumen de PLM-A).

La metodología de aplicación fue básicamente la misma que la explicada en las intervenciones anteriores, en relación al fraguado, cuidando en este caso de crear un cordón uniforme de unos 1,5 cm. aproximadamente de altura y una inclinación de unos 45° hacia el soporte murarlo⁸.

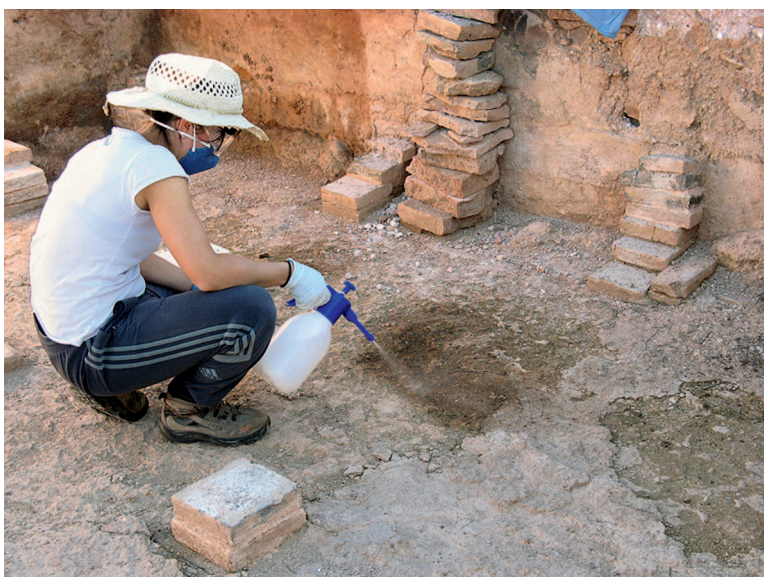
Consolidación del suelo del *caldarium* con silicato de etilo.
