# Análisis de los productos de alteración y propuesta de intervención para la estatua El Mercurio de la Lonja del Comercio en la Habana

## *ANALYSIS OF THE ALTERATION PRODUCTS AND A PROPOSAL FOR INTERVENTION ON THE 'EL MERCURIO' STATUE OF THE 'LONJA DEL COMERCIO' BUILDING IN HAVANA*

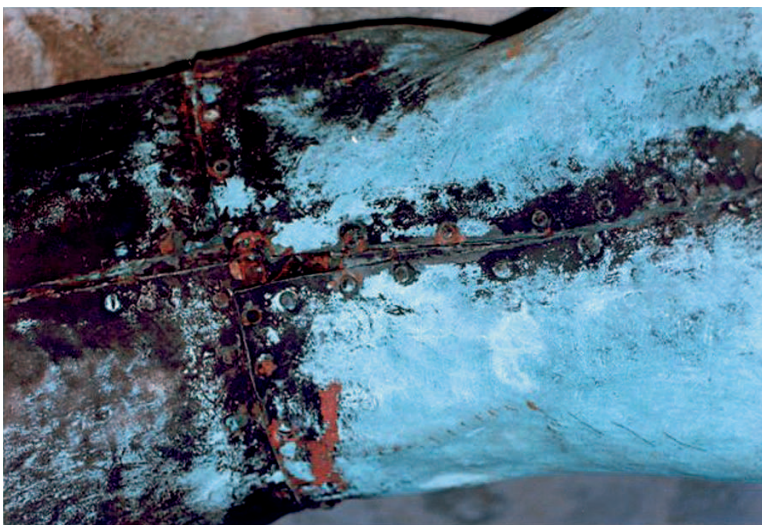
No se trata de una estatua maciza; por el contrario, es una pieza hueca, construida con gruesas chapas de bronce que se van armando con juntas fijadas por enormes remaches del mismo metal (Figura 5), o por gruesos puntos de soldadura (Figura 6). No obstante, se observan también, en determinadas zonas, otros remaches cubiertos de productos

Fig. 5. Unión de las placas de bronce con remaches de la misma aleación.

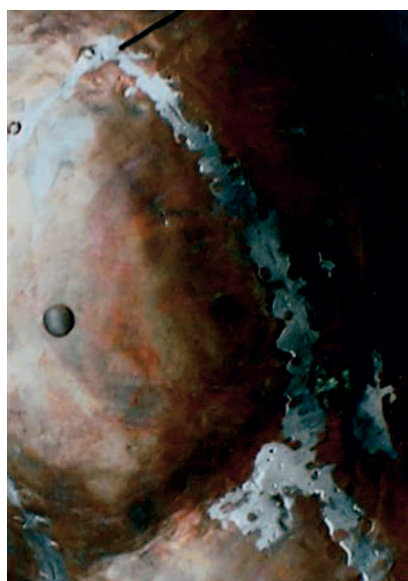
**Izquierda.** Fig. 6. Unión de las placas de bronce con soldaduras.

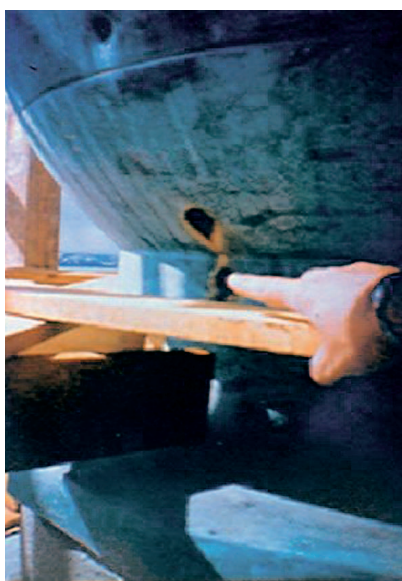
de corrosión de color amarillo-naranja y rojo-marrón, lo que indica que, en algún momento, varios remaches originales fueron sustituidos por otros de hierro (Figura 7).

**Centro.** Fig. 7. Remaches de hierro que sustituyeron a los originales de bronce.

2. Sustitución de todos los remaches y pernos de hierro por otros de bronce.
3. Limpieza de toda la suciedad depositada sobre la superficie con un cepillo de cerdas plásticas, detergente no iónico, alcohol y acetona (en ese orden).

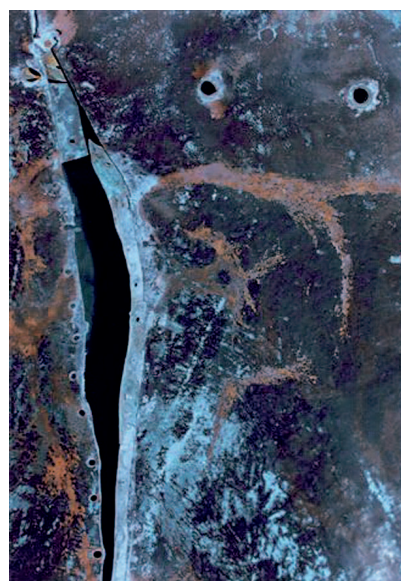
En la pierna de sostén se detectó una abertura (Figura 8), a través de la cual se observó la presencia de una estructura de hormigón (cemento), cuya función pudo haber sido ayudar a la estabilidad de la estatua (Figura 9).

**Derecha.** Fig. 8. Abertura en la pierna de sostén de la estatua del Mercurio.

1. Resane de la pierna de sostén que presenta la rajadura; estabilización de la barra interior de hierro oxidada con un convertidor de óxidos; unión de la rajadura mediante una pasta metálica (resina epoxy con polvos o pigmentos metálicos). También puede considerarse la sustitución de la barra de hierro por otra de acero inoxidable.

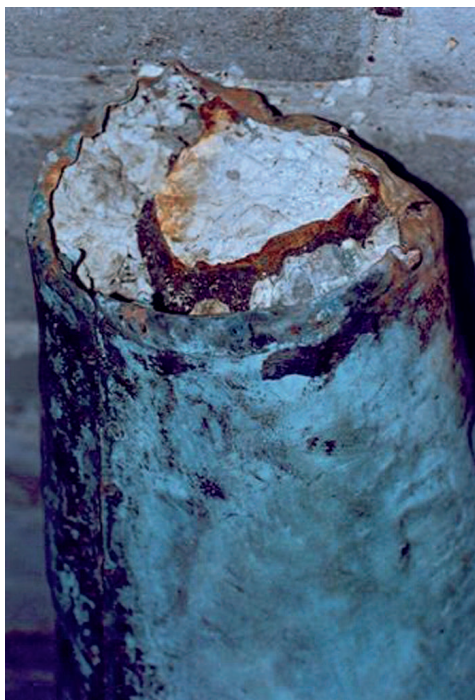
**Izquierda.** Fig. 9. Presencia de hormigón en el interior de la estatua.

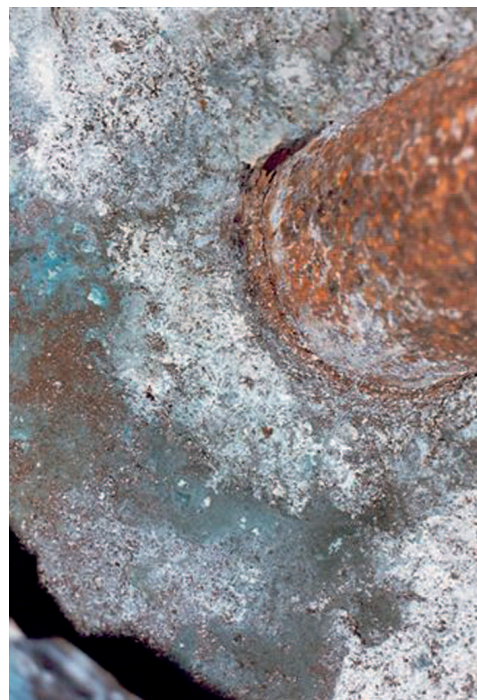
Se comprobó también que a todo lo largo de la pieza, en su interior, se encuentra un armazón de hierro, que ya presenta evidentes signos de corrosión (Figura 10), provocada por la filtración del agua de lluvia y de la humedad a través de las rajaduras que se encuentran sobre la superficie.

**Derecha.** Fig. 10. Armazón de hierro en el interior de la estatua con signos de corrosión.

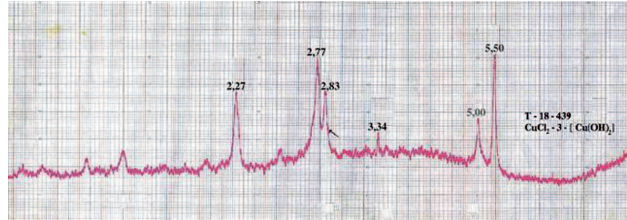
En los difractogramas que se obtuvieron con el polvo de color verde-azuloso (Figura 11) y el de color negro más externo (Figura 12) aparecieron predominantemente las fases cristalinas correspondientes a:

- Cloruro básico de cobre (II):  $\text{CuCl}_2 \cdot 3\text{Cu}(\text{OH})_2$ , de acuerdo a  $T = 18 - 439$  (polvo negro).
- Sulfato básico de cobre (II):  $\text{Cu}_3(\text{SO}_4)(\text{OH})_4$ , según  $T = 7 - 407$  (polvo verde-azuloso).

**Arriba.** Fig. 11. Difractograma del polvo verde-azuloso.

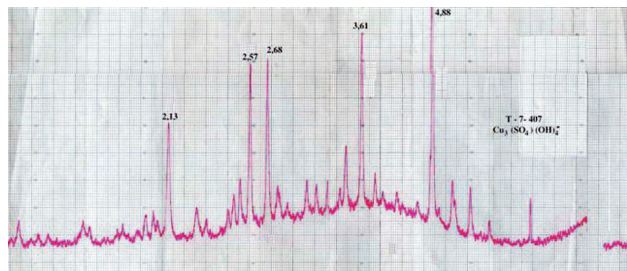
En el caso del cloruro básico, la aparente coloración negra debió estar provocada por su contaminación con el polvo y el hollín presentes en la zona.

**Abajo.** Fig. 12. Difractograma del polvo de color negro más externo.

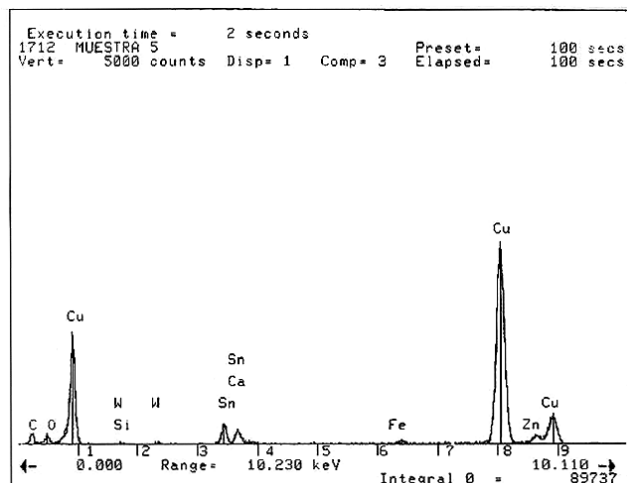
En el espectro del polvo rojo-marrón (Figura 13) aparecen las señales correspondientes al cobre (Cu), lo que indica que debe tratarse de una mezcla de los óxidos de cobre, cuprita ( $\text{Cu}_2\text{O}$ ) y tenorita ( $\text{CuO}$ ).

Fig. 13. Espectro ADEX del polvo rojo marrón oscuro.

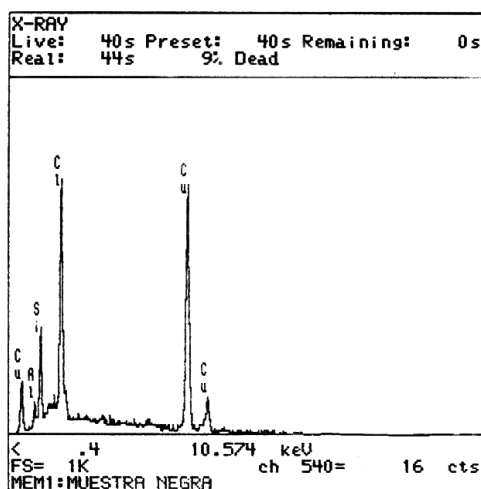
En el polvo negro (Figura 14) se observan las señales del cloro (Cl) y del cobre (Cu), lo que coincide con lo encontrado en la difracción de rayos X, y corrobora que se trata del cloruro básico de cobre, cuya coloración verde está enmascarada por la contaminación con el polvo y el hollín presentes.

Izquierda. Fig. 14. Espectro ADEX del polvo negro.

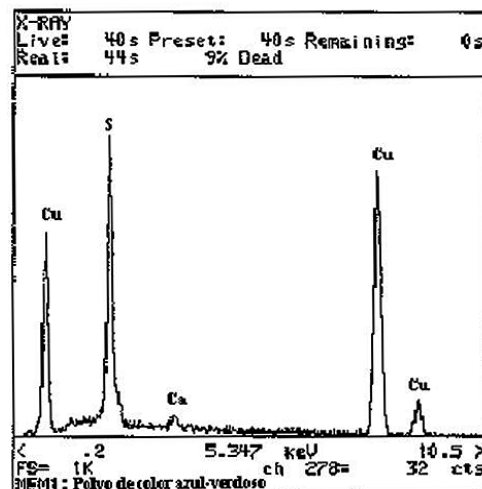
Las señales del azufre (S), y del cobre (Cu) que se encontraron en el caso del polvo verde azuloso (Figura 15), unido a los resultados de la difracción de rayos X, ponen de manifiesto que estamos en presencia fundamentalmente del sulfato básico de cobre.

Derecha. Fig. 15. Espectro ADEX del polvo verde-azuloso.

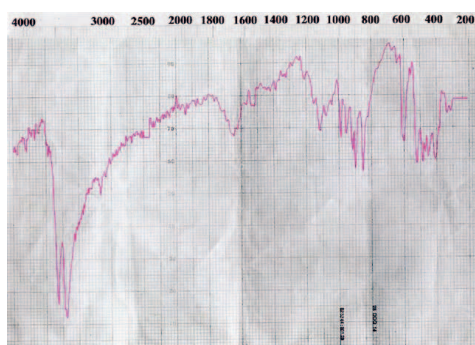
Las bandas principales (Figuras 16 y 17) aparecen a 340, 405, 440, 450, 470, 510, 520, 600, 620, 750, 800, 860, 890, 900, 920, 960, 1000, 1080, 1120, 1160, 1640, 2920, 3360, 3440  $\text{cm}^{-1}$ , que pueden ser asignadas a:

- $\text{Cu}_3(\text{SO}_4)(\text{OH})_4$  sulfato básico de cobre.
- $\text{CuCl}_2 \cdot 3\text{Cu}(\text{OH})_2$  cloruro básico de cobre.
- $\text{CuO}$  óxido de cobre (II), tenorita.
- $\text{Cu}_2\text{O}$  óxido de cobre (I), cuprita.
- $\text{CuCl}$  cloruro de cobre (I).
- $\text{CuClOH}$  cloruro básico de cobre (I).

Izquierda. Fig. 16. Espectro IR del polvo verde azuloso.

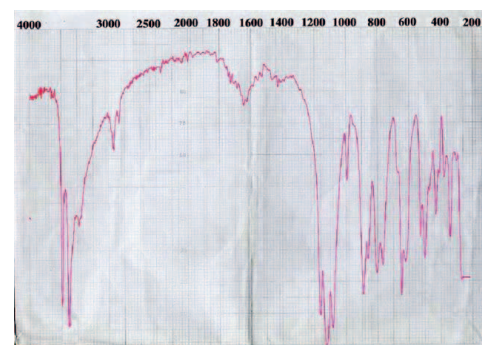
Derecha. Fig. 17. Espectro IR del polvo negro.

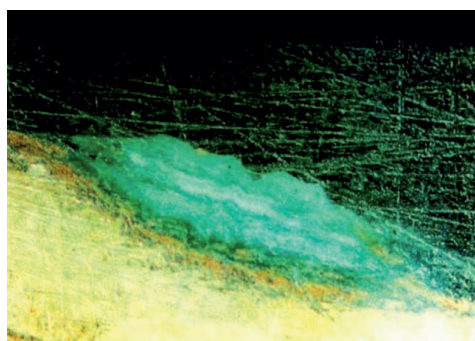
unas capas en otras, sobre la superficie del bronce se pudieron observar, con un nivel bastante aceptable de definición, tres estratos dispuestos en el siguiente orden a partir del metal base (Figura 18):

1. Capa de color rojo-marrón, correspondiente al óxido de cobre (I), cuprita.
2. Capa de color negro, correspondiente al óxido de cobre (II), tenorita.
3. Capa de color verde-azuloso, correspondiente al cloruro y al sulfato básico de cobre.

- Estrato rojo + negro: 32,4 micrómetros ( $\mu\text{m}$ )
- Estrato verde-azuloso: 16,5 micrómetros ( $\mu\text{m}$ )

Fig. 18. Estratigrafía de una partícula desprendida de la superficie metálica.
