La extracción de un mosaico de la Villa Romana de “El Val”

Alcalá de Henares (Madrid)

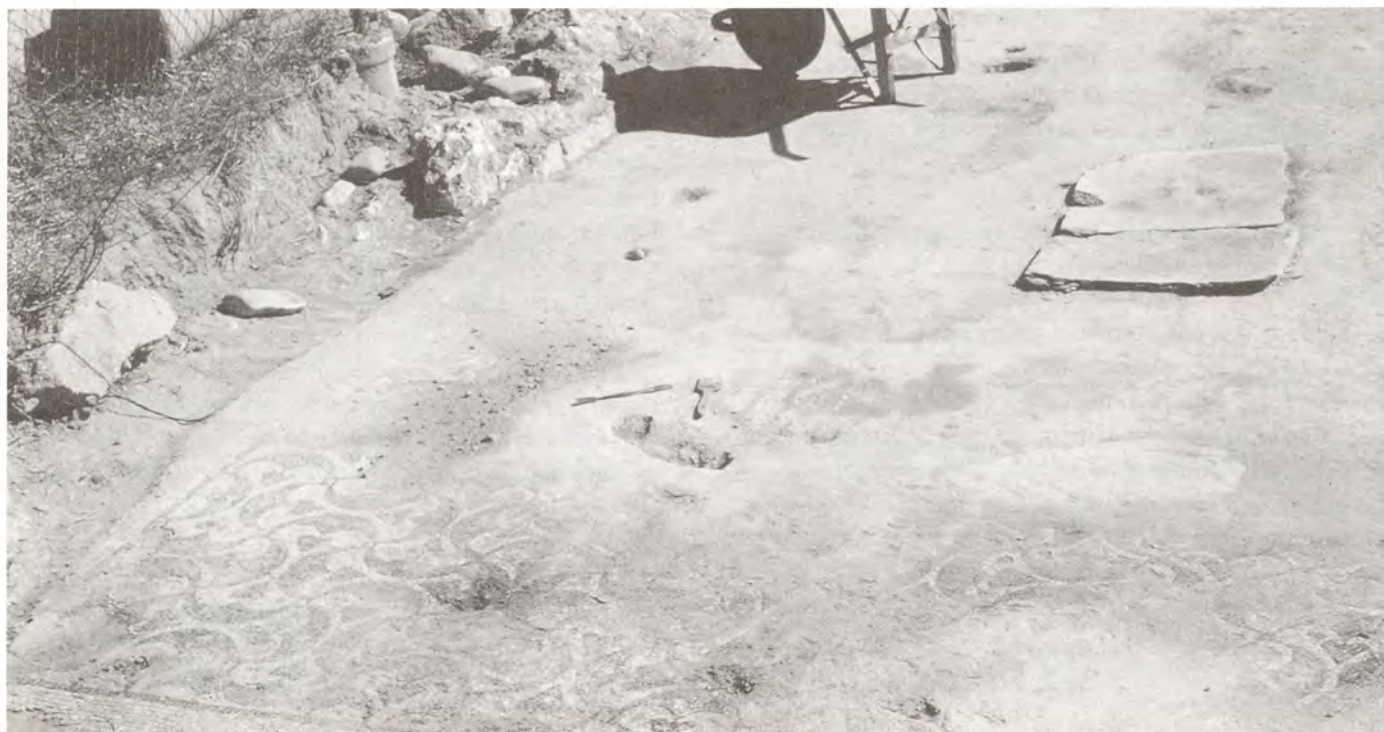
Vista del mosaico durante su extracción.

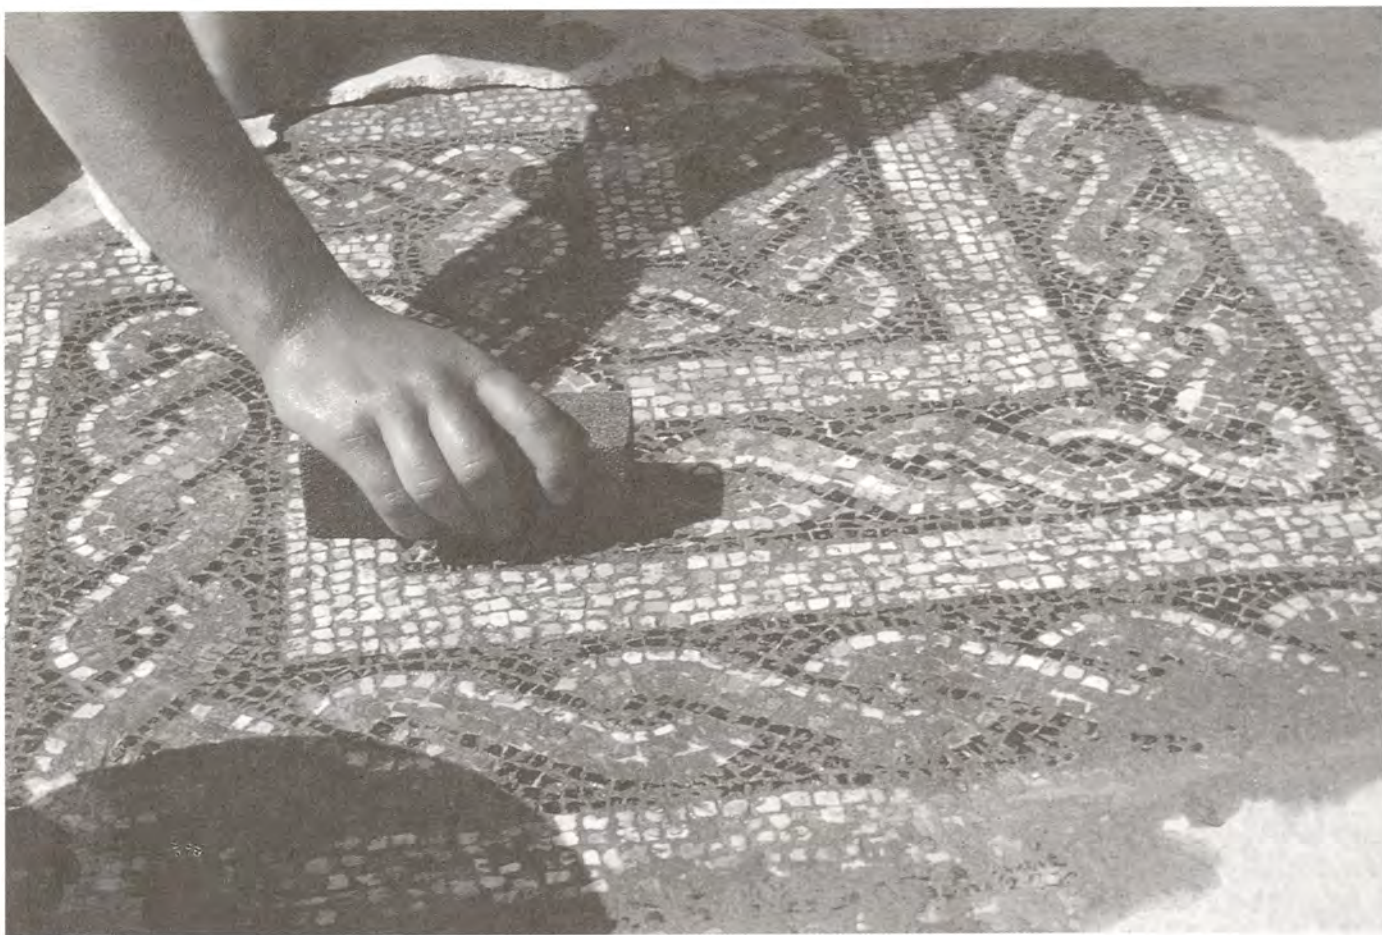
Proceso de limpieza.

La carbonatación se eliminó mecánicamente con espátulas muy afiladas, reforzándose los bordes y las lagunas con mortero de cal hidráulica y arena en proporción 1:5.

Se recurrió al empleo de ácido nítrico al 10 por 100 en aquellas zonas en las que la utilización de medios mecánicos, hubiera producido desprendimiento de teselas por falta de adherencia al cimentado.

Posteriormente se lavó todo el mosaico con jabón neutro y se aclaró abundantemente.

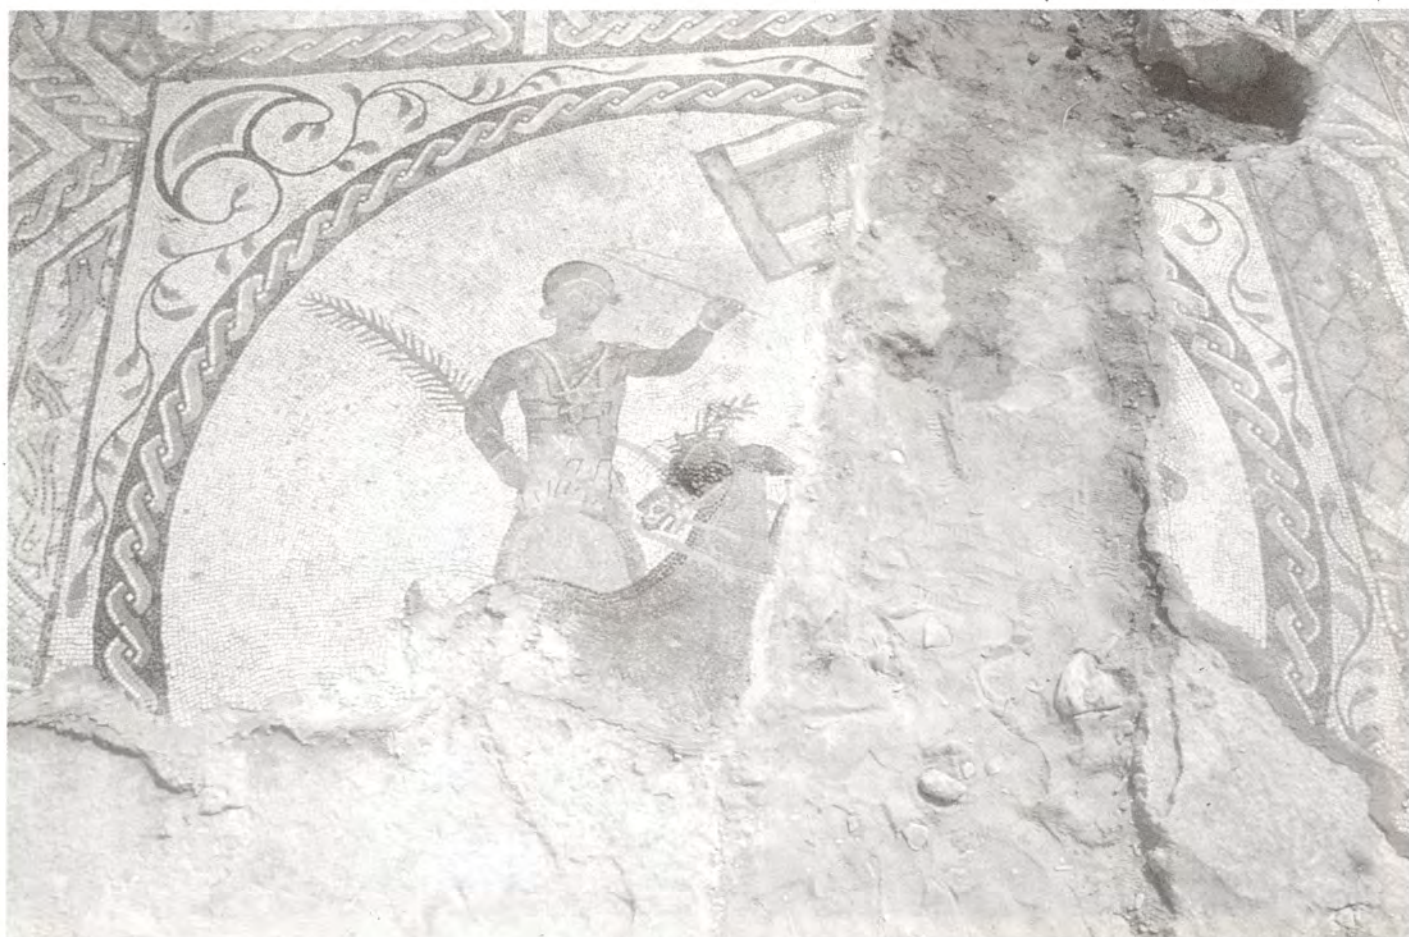
Engasado.

El engasado de los motivos geométricos se efectuó con una sola tela de algodón de trama abierta de 22 hilos/cm² y un peso de 31 gr/m². Para el emblema se utilizaron dos gasas, una como la descrita y otra de 12 hilos/cm² y 21 gr/m².

El adhesivo empleado fue acetato de polivinilo en emulsión, con un 15 por 100 de alcohol polivinílico para mejorar la reversibilidad del acetato, y esta mezcla rebajada con un 20 por 100 de agua. Se ha incorporado un 1 por 100 de pentaclorofenato sódico como antifúngico.

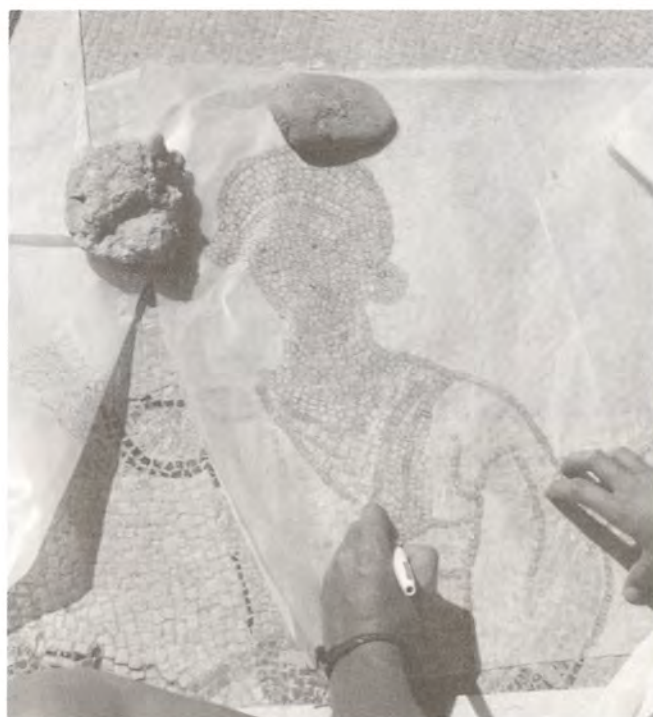
Preparación para el arranque.

Una vez entelado todo, y con lapiceros de cera, se trazaron líneas de color rojo longitudinalmente y azul transversalmente, formando cuadrados de 30 cm de lado, sistema que facilitará en su momento la restauración.

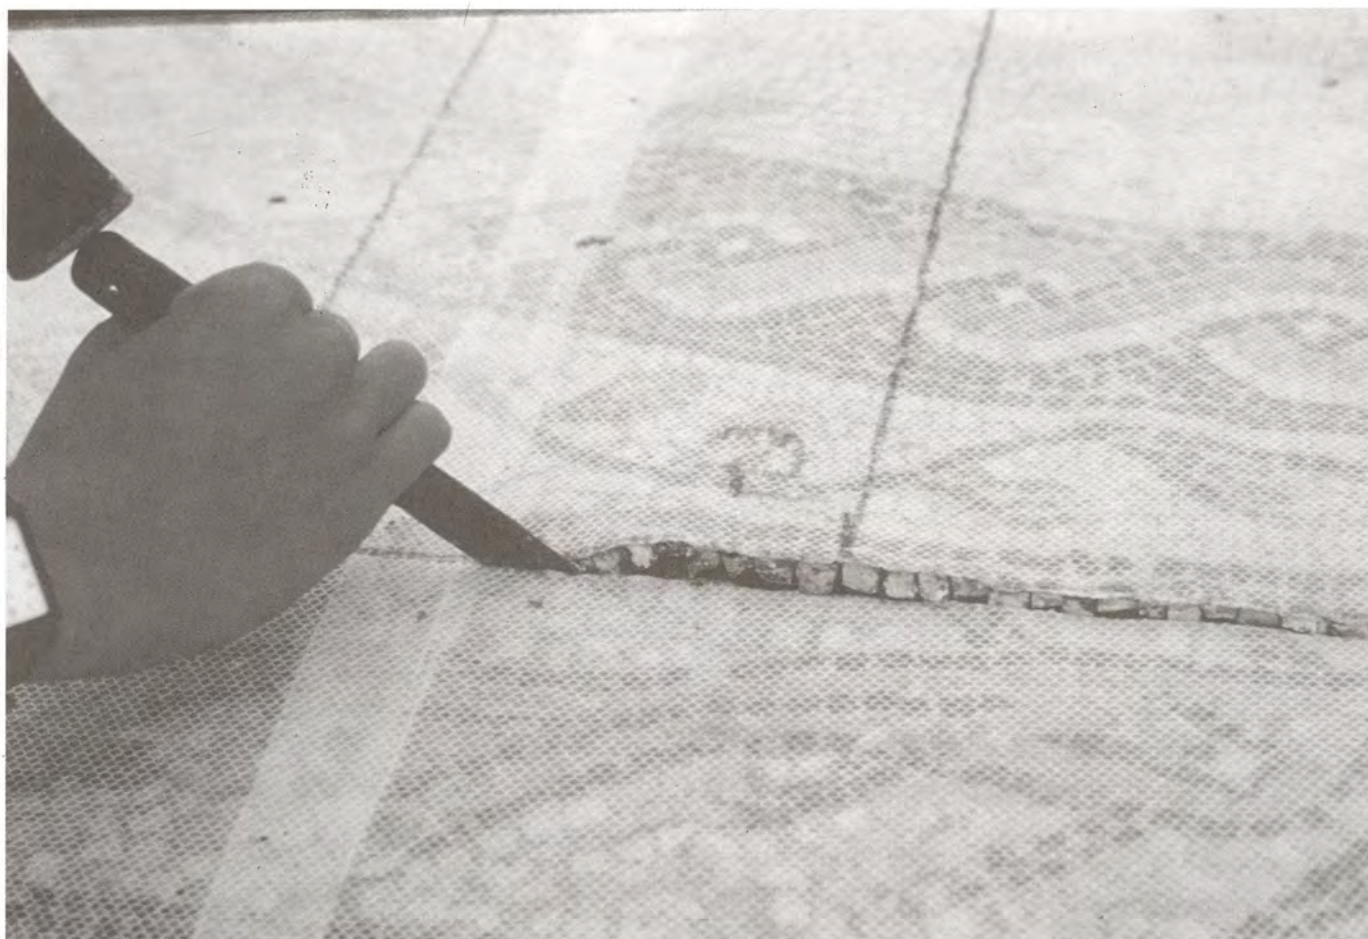
Proceso de arranque.

A continuación, el color negro, se fue dibujando el despiece del pavimento en trozos de $0,50 \times 1,10$ metros como máximo, marcando las líneas de corte entre filas de teselas de diferente color, numerando cada uno de estos fragmentos y reflejando su localización en un plano elaborado a partir del montaje fotográfico referido.

El emblema se levantó en dos piezas, una de $1,60 \times 1,40$ metros y otra de $1,40 \times 0,35$ metros.

Las palancas de arranque se introdujeron entre el rudus u el núcleo eliminando en la propia excavación el mortero del reverso de las teselas.

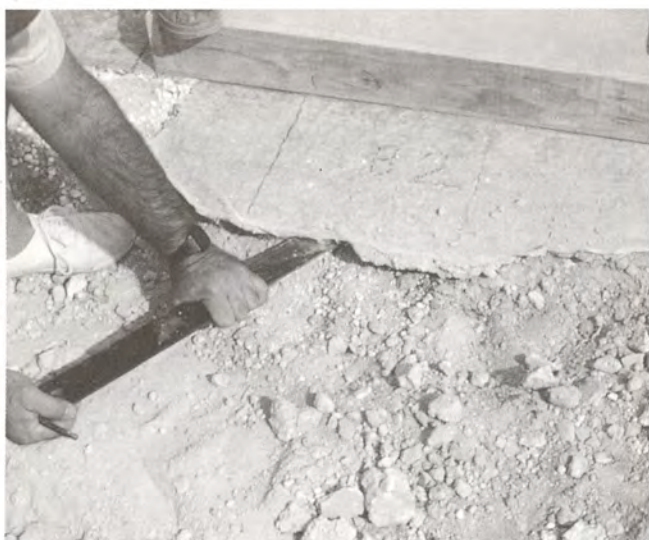
Proceso de arranque.

Posteriormente, se etiquetaron los pedazos y se fue depositando en cajas de madera, construidas al efecto, separados entre sí por planchas de contrachapado para evitar las deformaciones. En cada caja se recogieron unos 2 m^2 de pavimento.
