RESTAURACION DE AZULEJERIAS DEL PALACIO DE VELAZQUEZ. MADRID.

Texto: CORESAL.

En el presente artículo únicamente se hace referencia a la actuación sobre la azulejería del pórtico principal, centrándola en el montaje de paneles autoportantes.

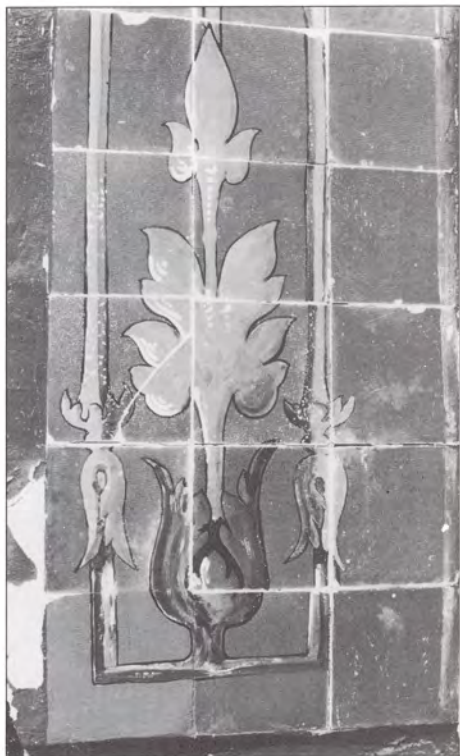
Estado inicial. Repintes y reintegraciones en escayola pintada. Rejuntado defectuoso. Abombamientos y desplomes.

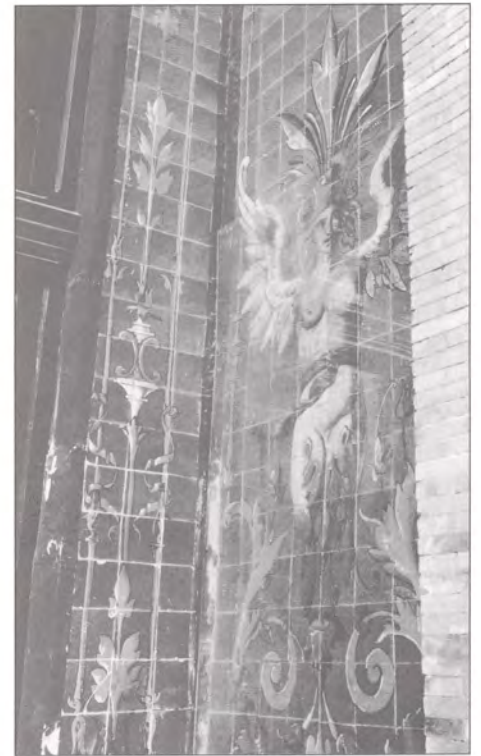
Estado inicial. Desprendimiento de azulejos en el panel derecho. Refuerzo de metacrilato.

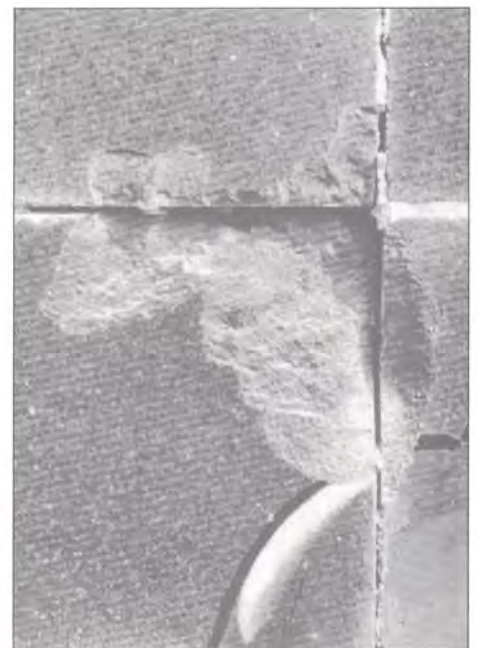
Estado inicial. Azulejos fragmentados. Rejuntado defectuoso.

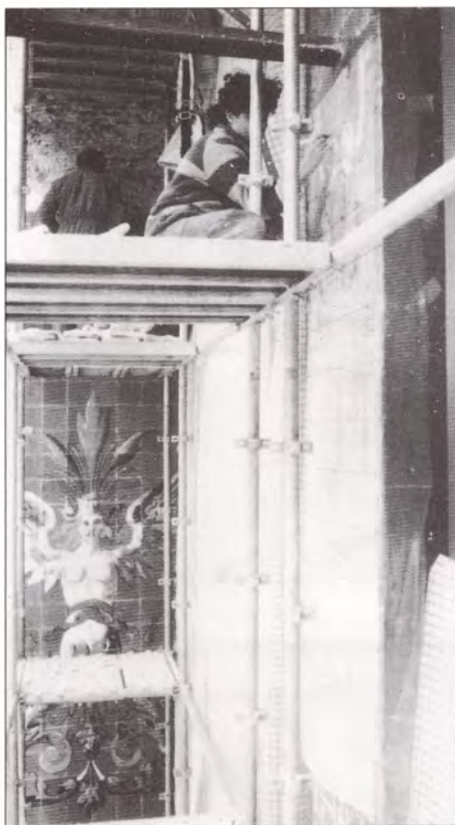
Elaboración de calco escala 1:1 en pilastra izquierda para su reproducción en la zona faltante (pilastra derecha).

Confección de calcos en polietileno con rotuladores indelebles de zonas simétricas a aquellas partes de azulejería inexistentes.

Estas plantillas tienen la función de remarcar las líneas y contornos del dibujo para, posteriormente, trasladarlas sobre las nuevas piezas cerámicas.

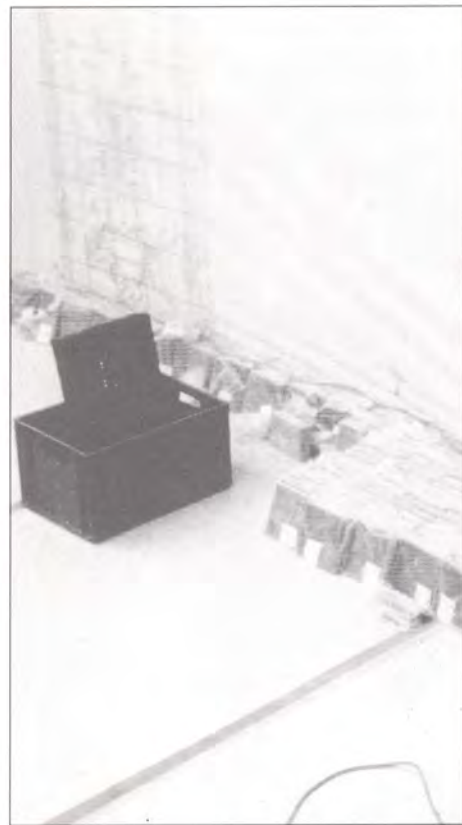
Siglaje. Eliminación de las bolsas protectoras de polietileno y del siglaje provisional. Inicio de los trabajos en taller.

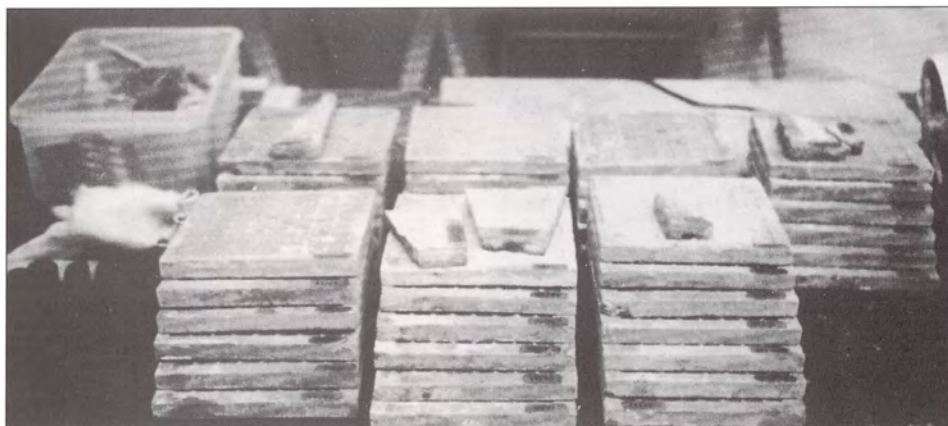
Foto 1-2.-Siglaje definitivo por el reverso de los azulejos. Mediante rotuladores indelebles y protección de Paraloid concentrado.

Efectuado por el reverso de las piezas en el ángulo superior derecho, mediante rotulador indeleble y protección de Paraloid B-72 disuelto en xilol. (20%).

Consistente en marcar la numeración por coordenadas (Abcisas y ordenadas) de cada elemento cerámico, permitiendo efectuar los tratamientos posteriores sin perder la localización exacta dentro del conjunto mural. Todas estas siglas se trasladaron a un plano-guía.

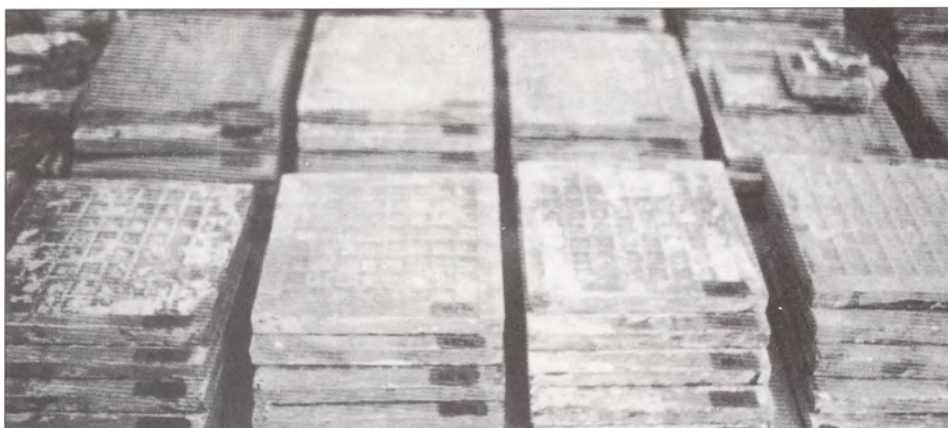
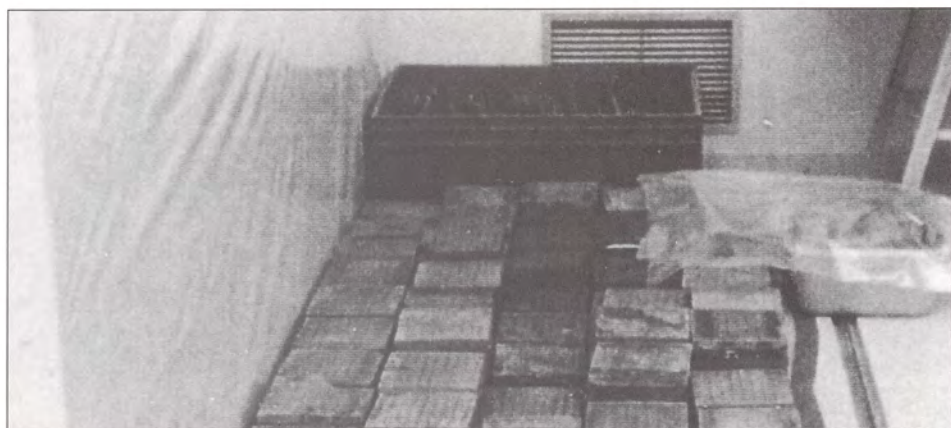
Foto 3-4.- Limpieza mecánica del reverso. Eliminación del mortero adherido al reverso de las piezas, mediante cepillos de cerda suave. Se observa el siglaje original y los excesos de vidriado.

Eliminación del mortero adherido al reverso de los azulejos mediante escoplos, bisturíes, espátulas y torno micromotor.

Fue necesario reblandecer los depósitos con alcohol isopropílico y proteger el anverso de cada azulejo con poliuretano, cuidando siempre el orden de colocación (Siglaje provisional).

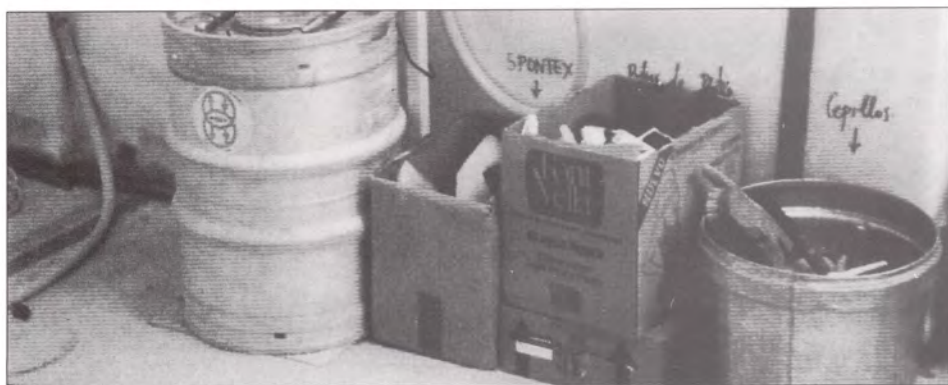
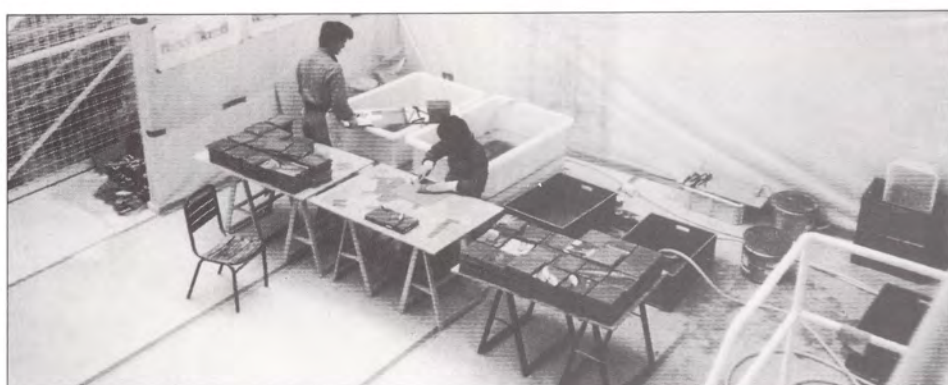
Foto 5-6.- Desalación. Mediante baños sucesivos en agua desmineralizada (Desmineralizador Dafa) y comprobación diaria con conductímetro (Crison 523). La duración de los trabajos fue de tres meses. Posterior almacenaje y secado a temperatura ambiente.

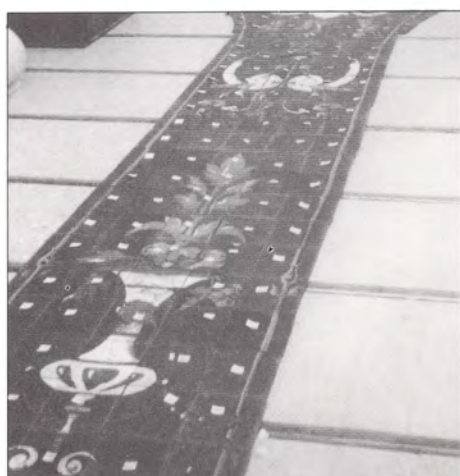
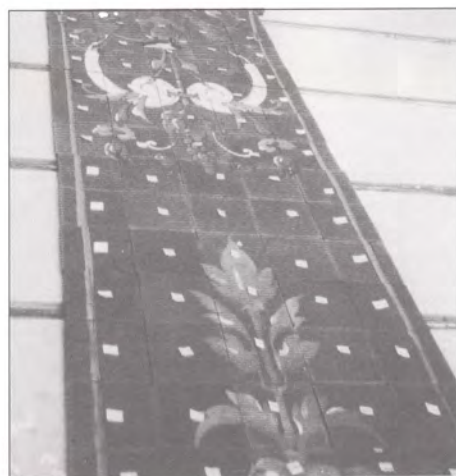
Foto 7-8-9.-Montaje provisional y siglado temporal por el anverso. (Replanteo). Ajuste y medición real de los paños y pilastras para su posterior ubicación sobre paneles autoportantes.

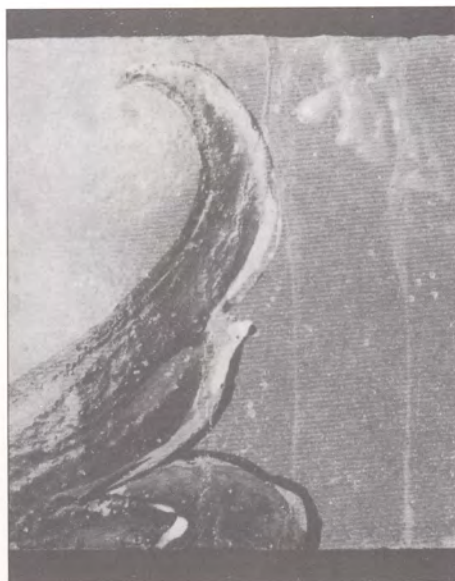
Foto 13.-Reintegración de volumen.
(Mediante Araldit SV.HV-427).
Reintegración cromática. (Mediante
pigmentos sintéticos y formulación
epoxídica).

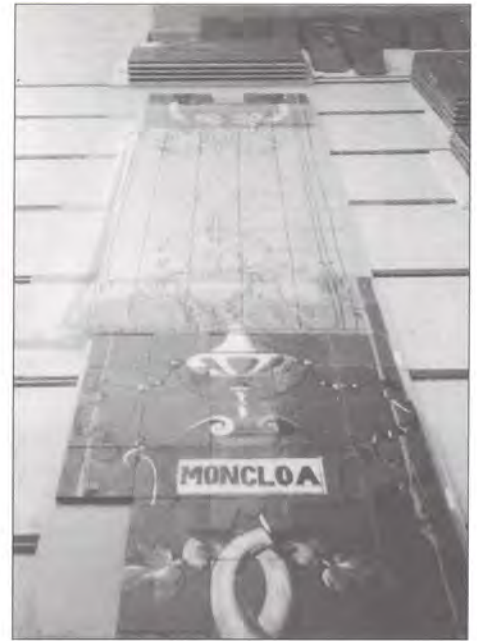
Foto 14.- Montaje. Preparación y despiece de paneles AEROLAM F-BOARD (Ciba-Geigy). La dimensión de cada panel se establece en función del peso y la facilidad de manejo y transporte. (Ver plano de montaje).

Acabada la restauración de las piezas se inició el replanteo de estas, comprobando medidas y coordenadas de situación. Previamente se prepararon los muros nivelándolos con yeso blanco. A continuación se realizaron los planos y croquis de montaje y despiece de paneles Aerolam F-Board, así como el corte de los mismos.

El tamaño de los paneles adaptados a las formas del mural, se diseñó en función del peso y número de anclajes. (Ver plano de montaje).

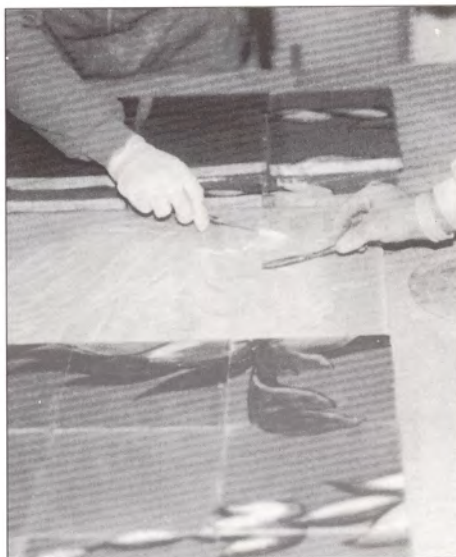
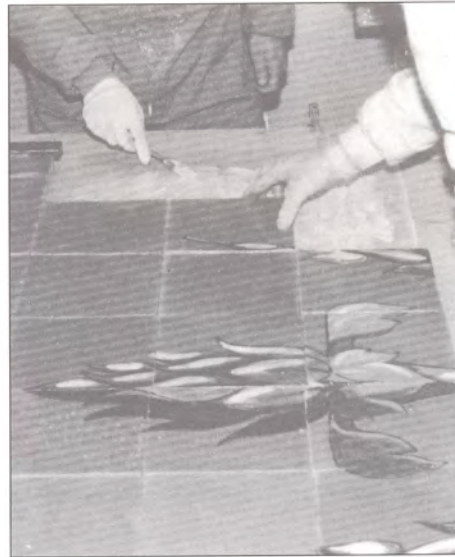
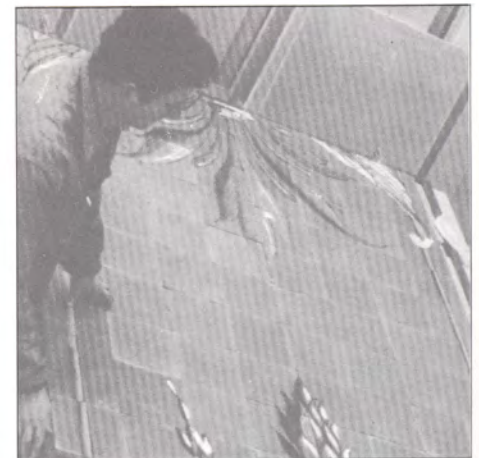
Foto 18-19-20.- Montaje de paneles, manteniendo la continuidad de aristas y piezas. Comprobación de paralajes.

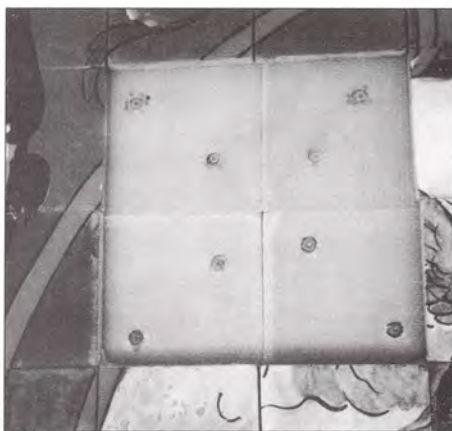
Foto 22.- Detalles de fijación al muro.

- a) En solapa
b) En esquina.

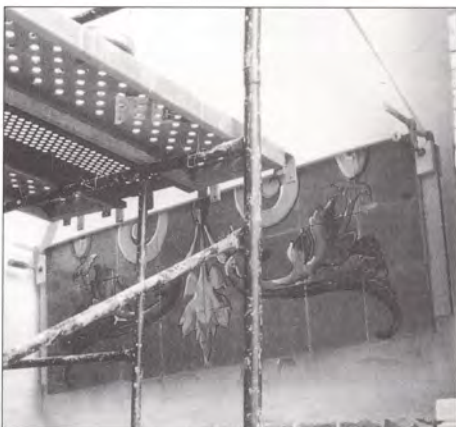
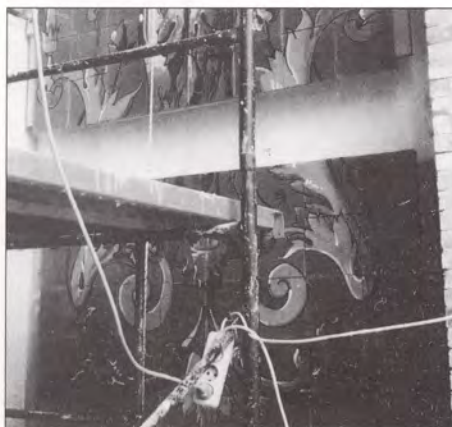
Foto 23.- Montaje de paneles sobre el muro preparado y nivelado. Elevación mediante doble polea y sujeción con eslinga. Posterior fijación a la pared con tacos Fisher SRS (100 mm).

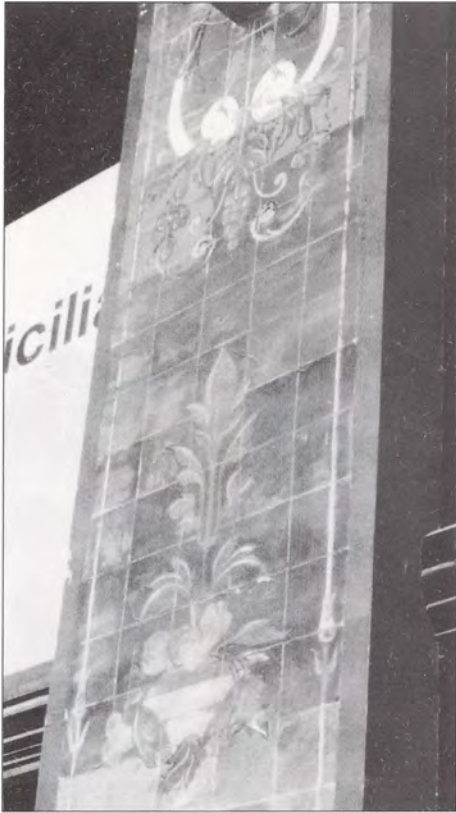
Foto 24

a.- Estado inicial. 50 piezas perdidas y reintegradas en escayola pintada.

b.- Estado final. La misma zona reintegrada con azulejos de factura semejante a la original.

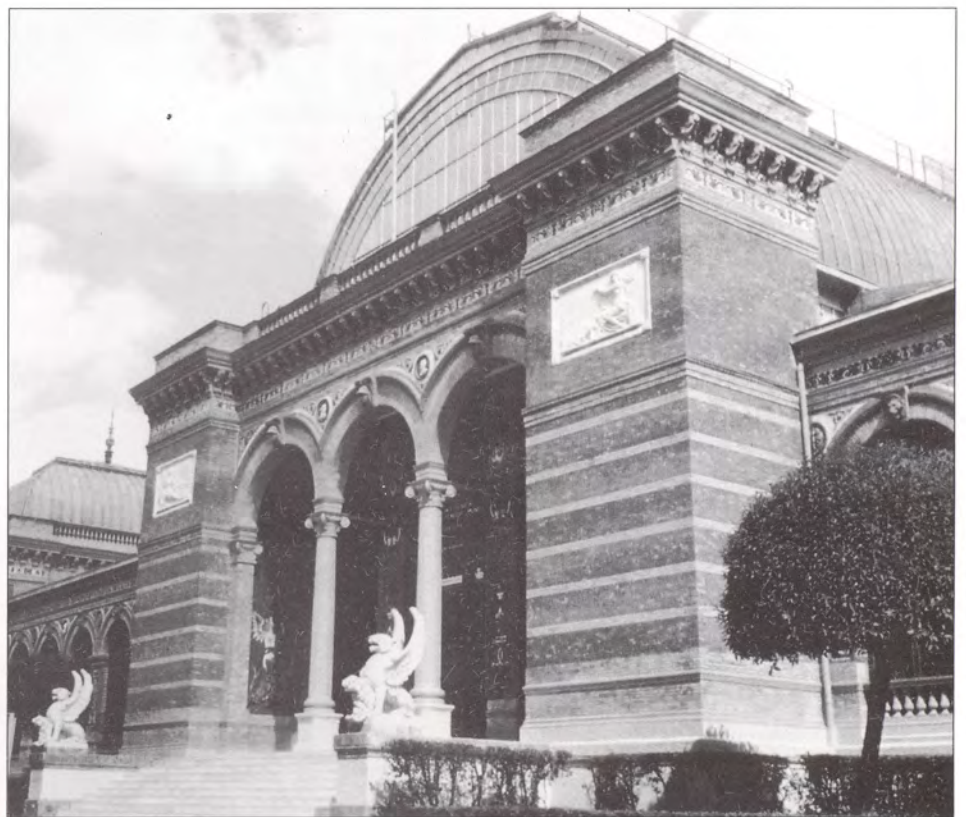
Foto 26.- Estado final. Pórtico principal.
