# Las pinturas murales descubiertas durante el Proyecto Cervantes en la cripta del Convento de Trinitarias Descalzas de Madrid: una propuesta de intervención para una problemática muy singular\*

Emilio Casero Chamorro

En este artículo se presenta una propuesta de intervención en las pinturas murales de la cripta del Convento de San Ildefonso de Trinitarias Descalzas de Madrid. Dichas pinturas son los epitafios de algunos de los enterramientos localizados en la estructura funeraria del muro norte, y fueron descubiertas durante la búsqueda de los restos mortales de Miguel de Cervantes. Tras la descripción del descubrimiento y la explicación de sus distintos estados de aparición, se presenta una solución a la condición del Arzobispado de Madrid de que todos los restos aparecidos se mantengan en la cripta. Por ello, actualmente gran parte del espacio funerario se encuentra ocupado por modernas cajas de reducción que contienen los restos hallados durante la investigación. Se propone la utilización de los nichos como lugar de almacenaje y se formula un sistema de arranque, colocación en nuevo soporte y anclaje al muro de las pinturas que posibilita la apertura de los nichos para permit

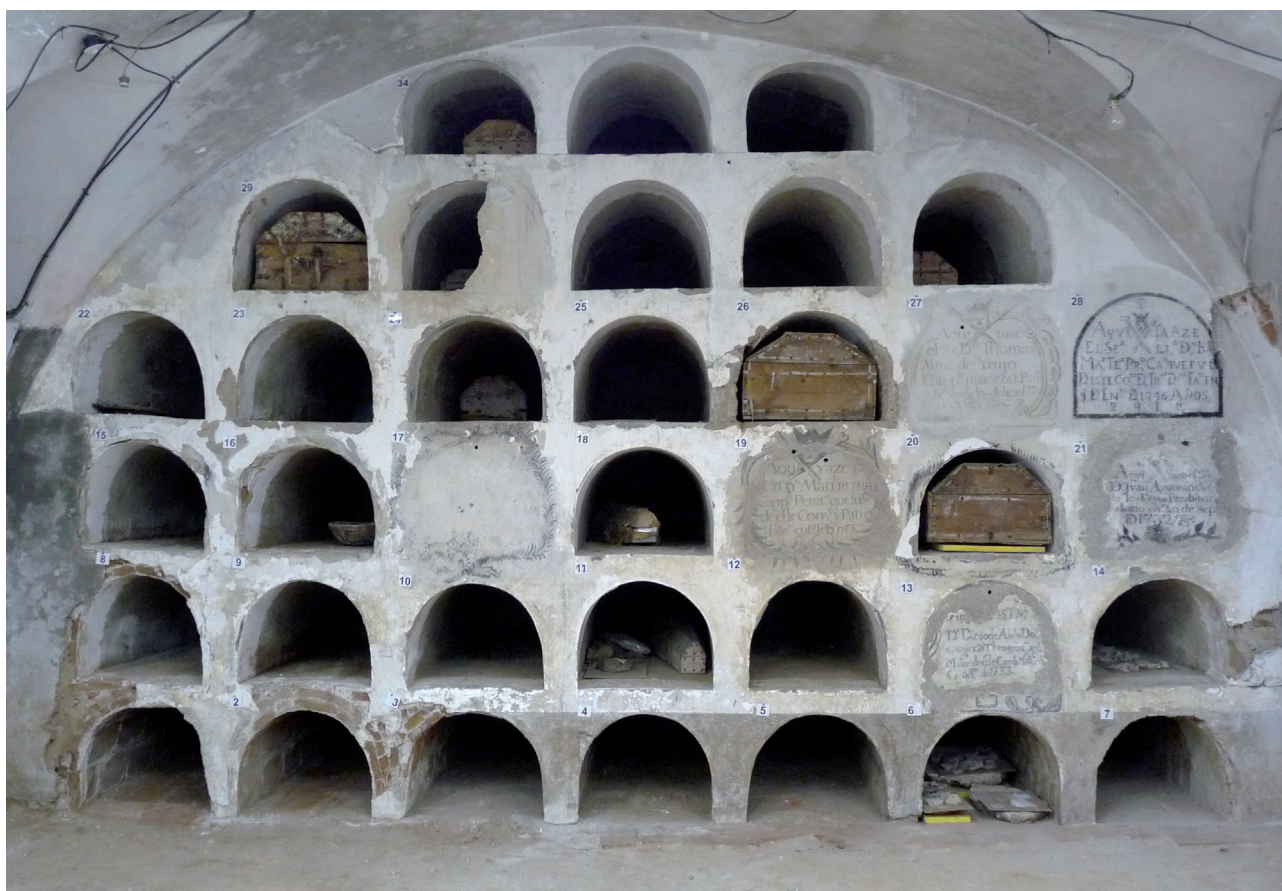
**Imagen 1.** Muro norte de la cripta del Convento de San Ildefonso de Trinitarias Descalzas de Madrid.

Antes del inicio de la investigación, el muro se encontraba completamente cubierto por un moderno enlucido de yeso que imposibilitaba examinar su configuración. Sin embargo, la intervención llevada a cabo por el equipo de restauración de la segunda fase del Proyecto Cervantes sacó a la luz la existencia de 36 nichos<sup>1</sup> organizados en 6 filas y 7 columnas paralelas cerrados de diferentes maneras. En la mayoría de los casos se trataba de cerramientos de mortero sin ningún valor ornamental. No obstante, en 11 de los nichos aparecieron unas pinturas murales de carácter funerario a modo de epitafios. Dentro de este conjunto de nichos que desde ahora denominaremos "con valor patrimonial" pudieron distinguirse tres estados de aparición diferentes:

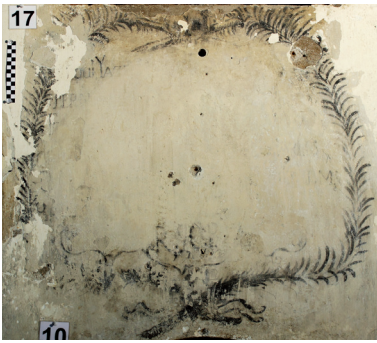
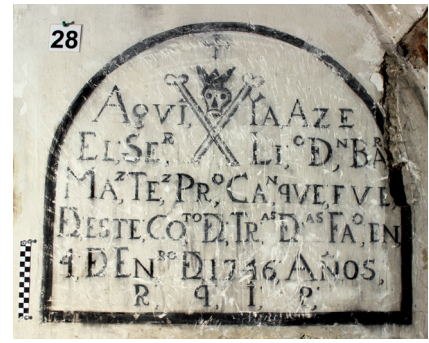
- Los cerramientos de los nichos 17, 27 y 28 mantenían las pinturas originales en su ubicación inicial y no parecían haber sufrido modificación alguna a lo largo del tiempo salvo su cubrición con el enyesado que afectó a toda la superficie.

**Imágenes 2, 3, y 4.**  
Cerramientos de los nichos 17, 27 y 28.

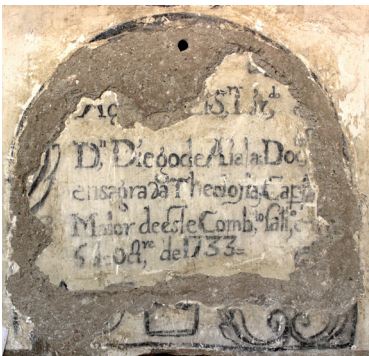
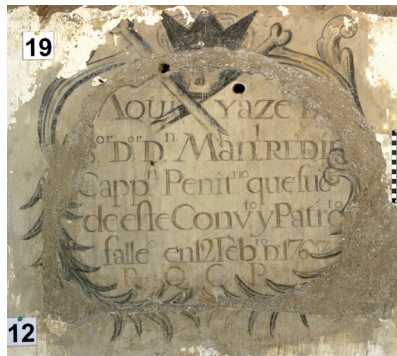
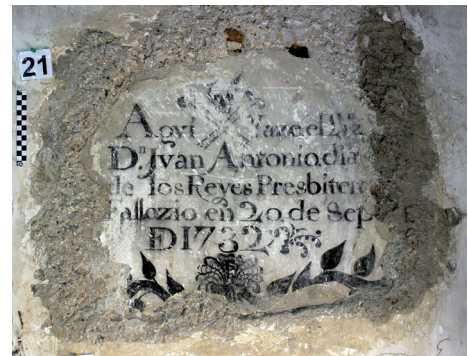
- Los cerramientos de los nichos 13, 19 y 21 también aparecieron en sus ubicaciones primitivas. No obstante, se encontraban a un nivel ligeramente más profundo que el de la superficie del muro y rodeados por un mortero oscuro. De ello se pudo deducir que en un momento posterior al inicial de uso del enterramiento, habían sido extraídos y recolocados rellenando las juntas de unión al muro con un nuevo mortero.

**Imágenes 5, 6, y 7.**  
Cerramientos de los nichos 13, 18 y 21.

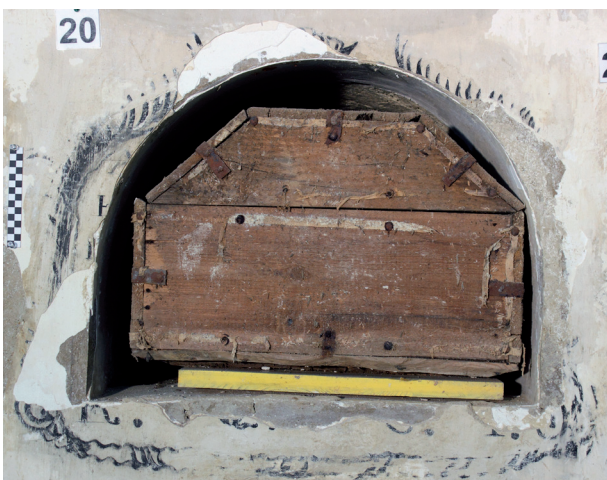
- Los nichos 2, 8, 15, 16 y 20 respondían a un tercer estado de aparición, pues en ellos los cerramientos originales habían desaparecido pero se conservaban restos de pintura mural en sus bordes, testigos de un primitivo cierre con epitafio.

**Imagen 8.** Nicho número 20.

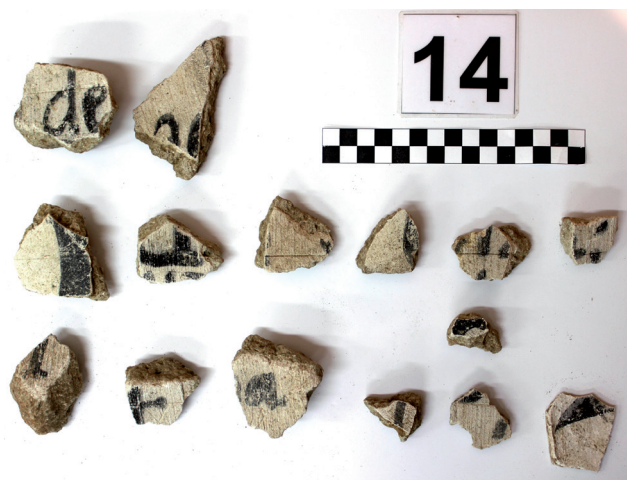
**Imagen 9.** Fragmentos del cerramiento original del nicho 14.

A todo ello habría que añadir un cuarto conjunto, compuesto por los cerramientos originales con pinturas murales que aparecieron de forma parcial y muy fragmentada en el interior de algunos nichos, como el nicho 14, o en niveles cementeriales del suelo de la cripta.

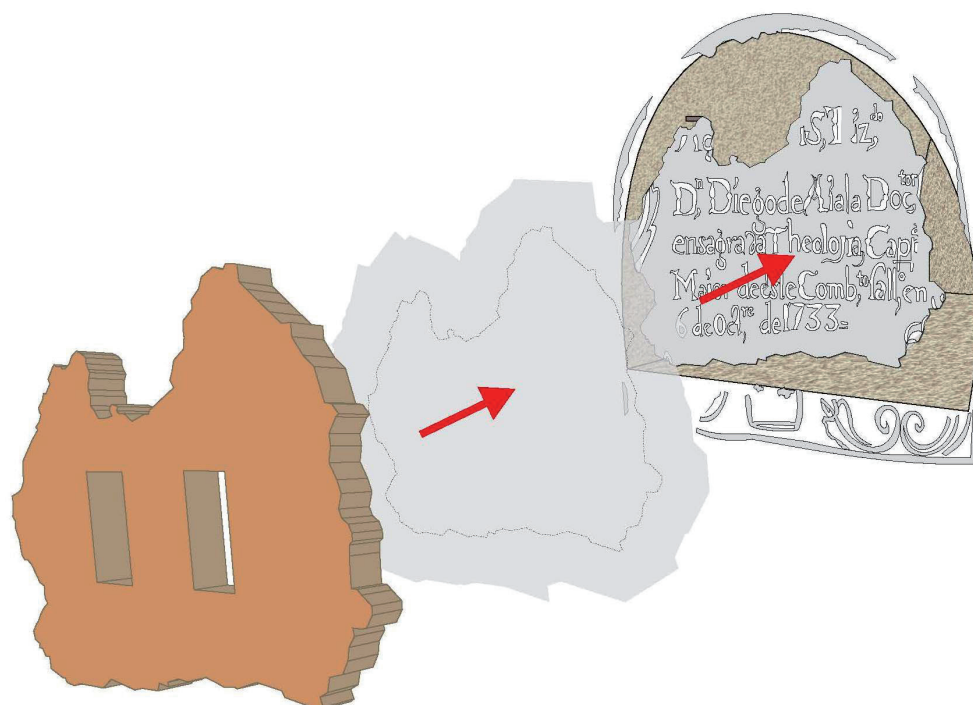
Finalmente, para la extracción, con un taladro se realizarían orificios que atravesaran el mortero de reutilización en el arco de entrada del nicho hasta conseguir su rotura perimetral completa. En este momento, empleando el panel de cartón podría extraerse el fragmento de cerramiento original con facilidad. A continuación se regularizaría su superficie trasera, eliminando aquellos morteros que se considerasen innecesarios pero manteniendo el carácter mural de la pintura. Posteriormente se aplicaría un *backing* de engasado aplicado con *Beva D-S-8®*.

**Imagen 11.** Dibujo explicativo del método de extracción propuesto para los cerramientos originales.

Se considera necesaria la protección previa de la pintura con un empapelado de papel japonés aplicado con una resina acrílica tipo *Paraloid B72®*. Posteriormente se aplicaría un *facing* con una gasa hidrófila tipo tarlatana de algodón. Dado que no se procedería a un arranque a *strappo*, no sería necesario el empleo de una cola con gran fuerza adhesiva. Por tanto se recomienda el uso de adhesivo nitrocelulósico, que además aportaría a dicho estrato la rigidez necesaria para esta operación.

La función del *facing* debería reforzarse con un pequeño panel de apoyo que permitiese sostener y extraer la pintura, impidiendo su fractura y caída tras la eliminación del mortero de reutilización. Este panel podría realizarse con un paralelo de cartón cajeadado que permita su sostenimiento. La sujeción de dicho panel podría hacerse con el propio *facing*, de tal modo que la gasa sea de mayores dimensiones que el fragmento. Así los bordes de la gasa sobresaldrían para poder recoger el cartón por su perímetro, adhiriéndose al mismo con adhesivo nitrocelulósico.

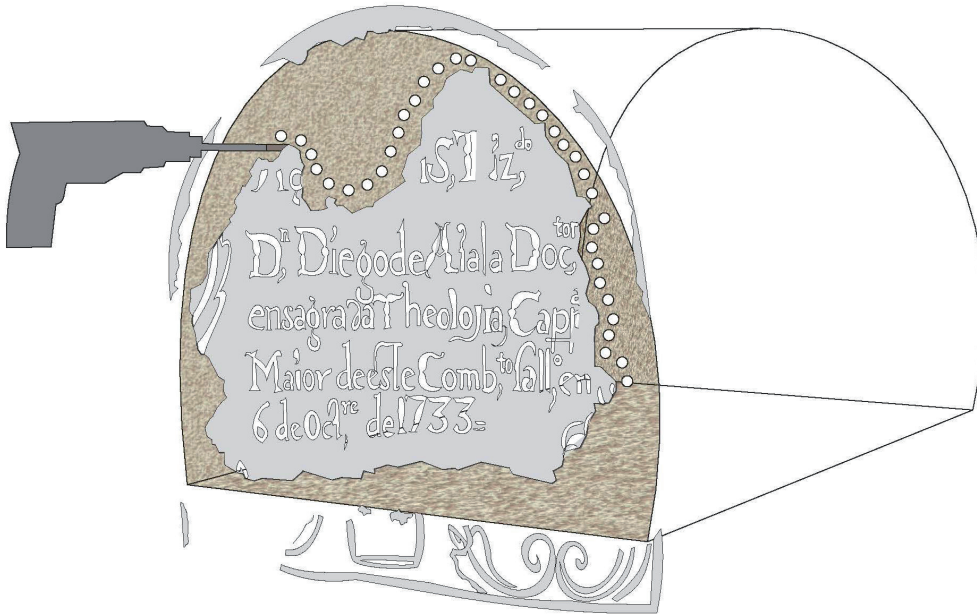
**Imagen 12.** Esquema de colocación del fragmento extraído sobre un nuevo soporte rígido inerte.

El siguiente paso consistiría en la colocación del fragmento sobre un nuevo soporte rígido inerte. Se considera que una de las mejores opciones es el empleo de paneles rígidos con estructura de nido de abeja de 2,5 cm de grosor. Estos se recortarían según forma y dimensiones de la embocadura del nicho.

Como capa de intervención de este nuevo soporte se emplearía una lámina de poliestireno expandido de alta densidad de 1 cm de grosor. Esta se adheriría al panel de nido de abeja con una resina epoxidada, mientras que la adhesión al *backing* se efectuaría con *Beva D-8-S®*. Una vez montado el fragmento en su nuevo soporte, se procedería a la reintegración del enlucido en la superficie del cerramiento no cubierta por el fragmento original. Para favorecer el agarre del mismo al panel, la superficie de este podría texturizarse haciendo pequeños agujeros con un taladro. El mortero empleado para la reintegración sería de yeso y estaría pigmentado de tal forma que presentase un color tierra similar a los morteros de reutilización, pero más claro para no destacar y restar visibilidad a las pinturas.

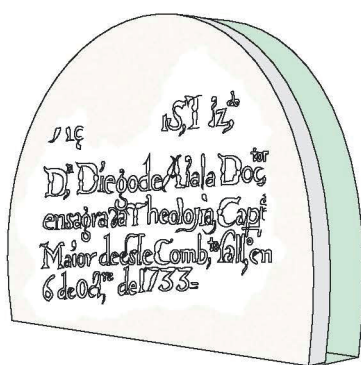
2. Reintegración de morteros en la zona perimetral en un tono más oscuro que el enlucido original
