# Actuaciones previas en el estudio de la decoración arquitectónica del patio de las doncellas, Real Alcázar de Sevilla

El objetivo de este trabajo ha sido conocer el estado de conservación actual de la decoración arquitectónica del Patio de las Doncellas. La finalidad del estudio completo ha sido, por un lado, elaborar un informe completo del estado de conservación de la decoración de esta zona, y por otro, llevar a cabo un muestreo significativo de la sección elegida, que en un futuro permita establecer de forma concreta los materiales identificados, la técnica de realización así como el porcentaje de decoración original conservada en este emplazamiento.

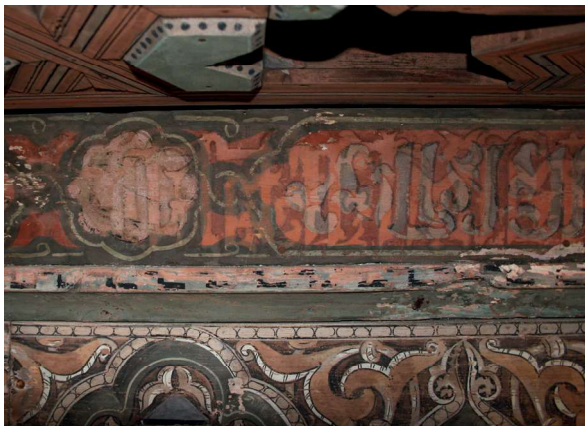
Imágenes 7 y 8. Epigrafiografía que presenta actualmente el friso.

Por otra parte, en el alfarje, las catas realizadas han permitido localizar repintes de policromía sobre epigrafías aparentemente originales, tal y como se puede comprobar en la imagen donde se aprecian restos y marcas de una epigrafía anterior, situada en un estrato inferior, y no coincidente con la epigrafía que presenta actualmente el friso. (imágenes 7 y 8).

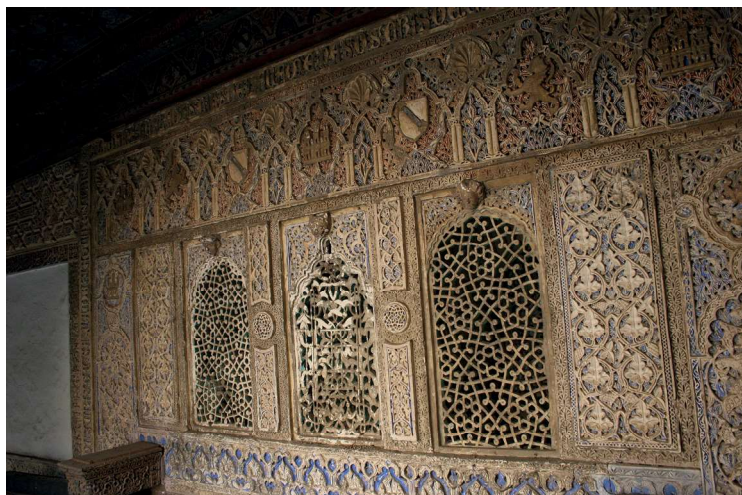
Imagen 9. Paredes interiores de la galería.

Todo el paramento del patio se encuentra revestido de ornamentación en yeso, tal y como era costumbre en la arquitectura hispanomusulmana. En este periodo, las yeserías se ejecutaban a base de paneles de yeso realizados en relieve, que eran con posterioridad policromados. Generalmente, la dirección de estos paneles es horizontal pero, en el caso de puertas y ventanas, se adapta al espacio, orientándose de manera vertical, manifestando una decoración supeditada profundamente a la arquitectura (Fernández, 1997). La realización de estos paramentos decorativos responde a dos técnicas de ejecución diferenciadas: yeserías talladas y yeserías a molde. Las yeserías de las paredes interiores de la galería fueron realizadas probablemente por artesanos mudéjares. En ellas aparecen en completa armonía motivos decorativos de tradición hispanomusulmana, cartelas epigráficas musulmanas, inscripciones latinas, emblemas heráldicos representativos del reino de Castilla y de León así como figuraciones humanas (Imagen 9).

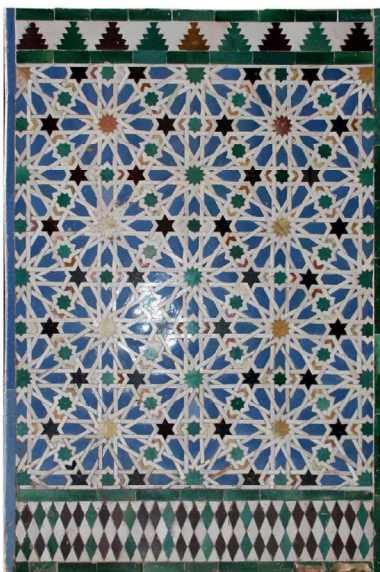
Imagen 11. Azulejos situados en las jambas de acceso a estancias laterales.

El alicatado está realizado con la técnica del “zellige”, término árabe del que deriva la palabra *azulejo*, que consiste en el recorte de teselas geométricas a partir de baldosas de barro vidriado de formato mayor (con un grosor de 1’5 cm aprox.), montadas sobre el muro y recibidas con mortero. Dicho recorte se realiza tras la cocción de la placa cerámica, vidriada posiblemente en monococción, con vidrio previamente fritado. Con esta técnica se consigue que el límite de la tesela sea homogéneo y no acumule un reborde más grueso de vidrio en su perímetro, y que la tesela se ajuste con mayor precisión al diseño geométrico definido (Regás, 2010, p. 52).

Los diferentes paneles de alicatado presentan, una “decoración [que] consiste en combinaciones geométricas de lazos ó cintas blancas, que al cortarse forman grupos de estrellería, dominando en ellos, ora el vidrio melado, ora el blanco, el azul o el verde” (Gestoso y Pérez, 1904, pp. 81-82), además del negro o los lustres, que no cita este erudito. Esta labor de lazo genera diversas formas geométricas: *sinos*, *candilejos*, *almendrillas*, *azafates*, *aspillas*, *costadillos* o *tarabeas*, entre otras. Cada paño de azulejos se organiza en un cuerpo central o fondo, en el que se desarrolla la decoración más rica y compleja basada, en la mayoría de los paños, en la combinación de diferentes lazos de 8, que se van combinando formando ruedas, algunas de las cuales se repiten, con las mismas estrellas, similares o diferentes. Dicho cuerpo está rematado, en su parte superior, por una cornisa o friso almenado bajo el que corre una cenefa. Los zócalos de las jambas de las puertas de acceso al Salón del Techo de Carlos V, Salón de Embajadores y Alcoba Real no presentan la mencionada cenefa. Igualmente, en tres de estas jambas, el remate almenado es sustituido por una banda de estrellas. La parte inferior del zócalo está recorrida por un plinto o rodapié formado por un estrecha banda de cuadrados y triángulos que van a formar estrellas sencillas verdes y blancas. En los azulejos situados en las jambas de acceso a estancias laterales, estos motivos son sustituidos por rombos o se suprime dicho rodapié (Imagen 11). Desde el s. XVI este tipo de decoración sería especialmente alabado por los musulmanes, ya que en sus diseños de lacería se expresaba la grandeza de la divinidad (Cómez, 2006, p. 5).

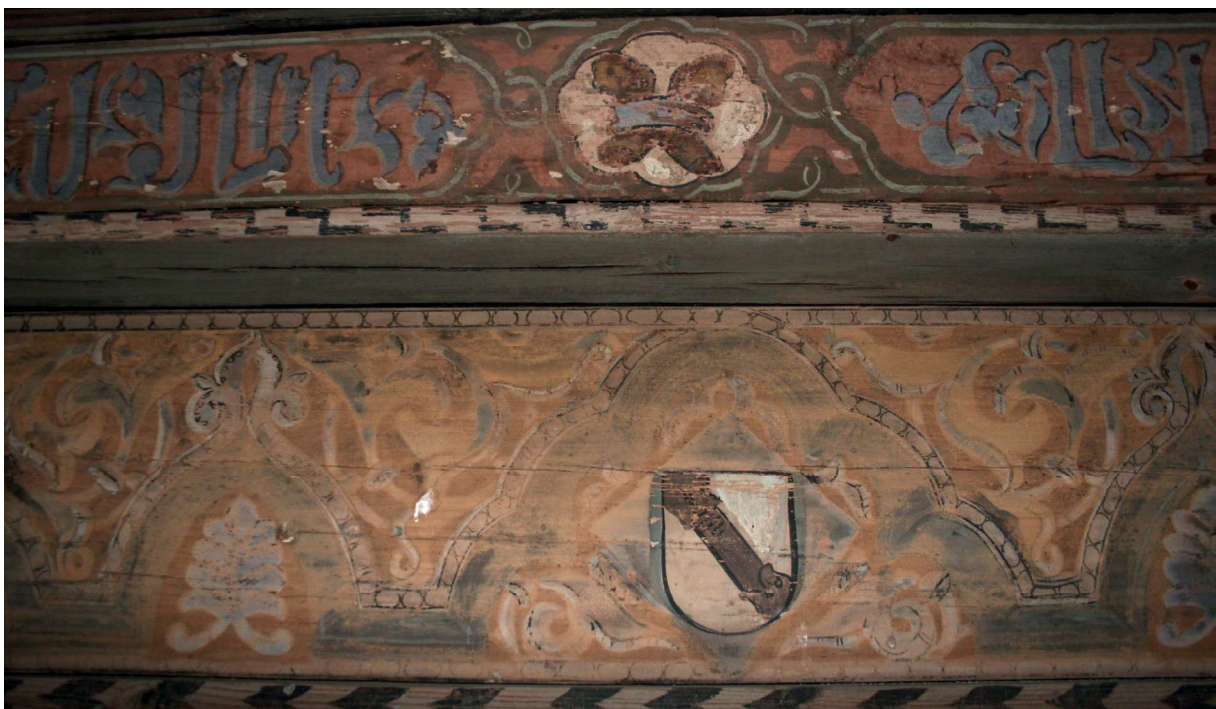
Imágenes 12,13 y 14. Elementos decorativos geométricos y escudos heráldicos.

Las techumbres del Patio de las Doncellas se encuentran trabajadas en madera policromada de una incomparable belleza. Las cuatro galerías presentan motivos decorativos basándose en lacerías que se entrecruzan con la finalidad de crear motivos geométricos. Se detectan estrellas de cinco, ocho y diez puntas, con formas poligonales diversas y una organización simétrica y repetitiva del espacio. Cada uno de los elementos decorativos resultantes, se encuentra policromados con colores habituales de esta época mudéjar y abarcan motivos decorativos en los que destacan epigrafías, elementos vegetales, piñas de mocárabes y escudos heráldicos de Castilla y León (Regás, 2010, p. 50) (Imágenes 12, 13 y 14).
