"Sagrada Familia con San Juan niño"

Pintura sobre tabla atribuida a Julio Romano

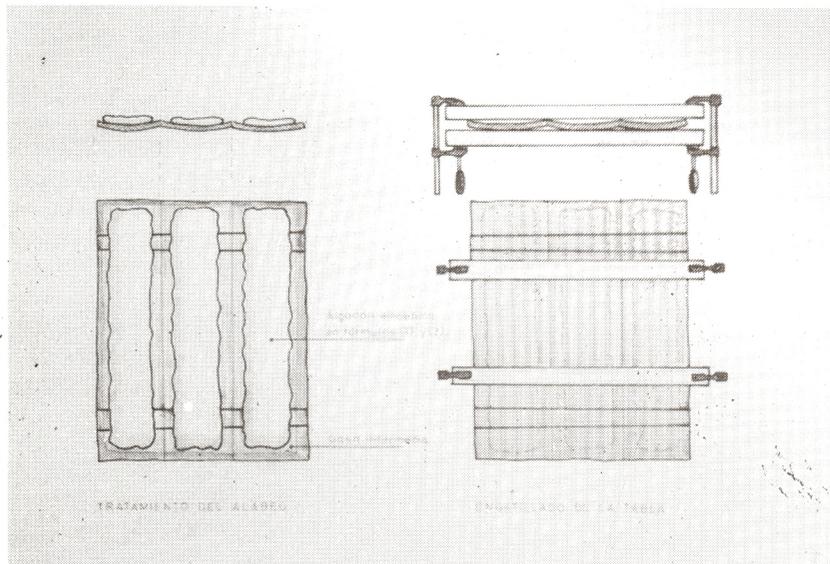
Fue utilizado DIMETIL FORMAMIDA disuelto en esa esencia de trementina para reblandecer la capa de suciedad, eliminando los restos con bisturí y procurando una media limpieza. Debido a la gruesa capa de suciedad, y después de eliminar esta, hubo que enrasar de nuevo los estucos y asentar pequeñas zonas de la pintura donde la suciedad impidió la penetración de la cola.

La totalidad de este proceso no se llevó a cabo en el curso. Fue necesario mantener la tabla en humedad constante para concluir la consolidación el curso siguiente.
