# Restauración del altar de alabastro de la capilla de los Anaya en la Catedral de Cuenca

Luis Priego Priego, Montserrat Cruz Mateos y Fabián Pérez Pacheco

*Trabajo realizado en el curso 95-96 bajo la dirección de Luis Priego.*

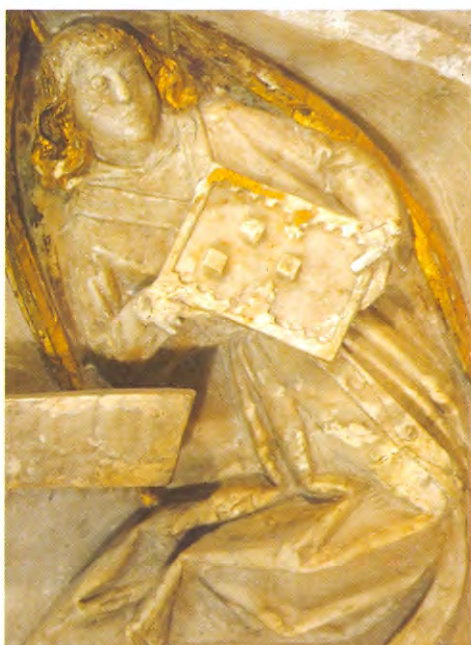
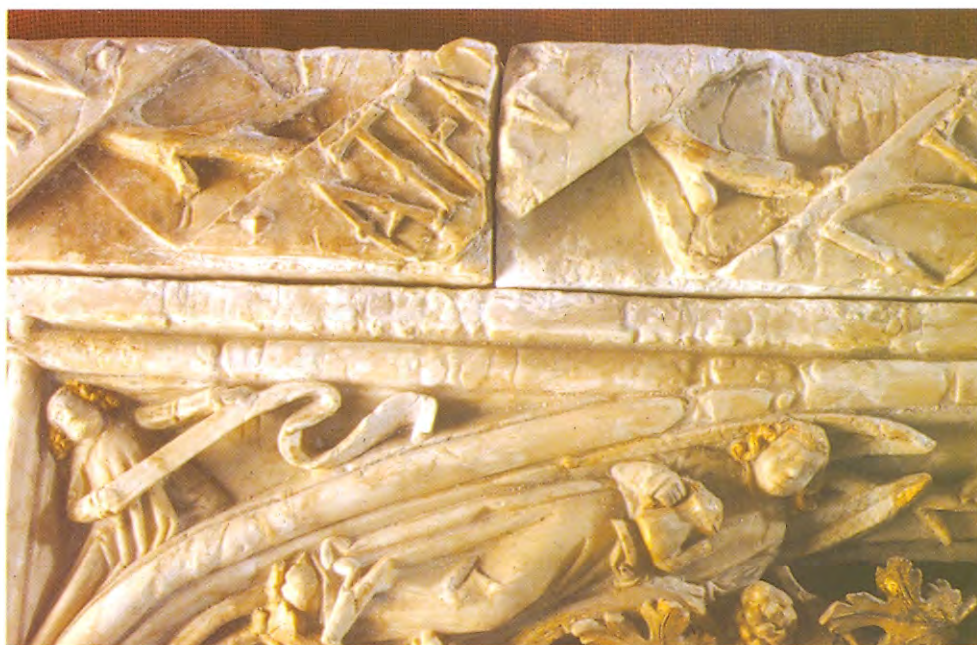
7.

9. Media limpieza.

10. Media limpieza vista con luz ultravioleta.

En este grupo central, las manchas eran muy llamativas, afectando a las partes bajas de las zonas más prominentes. Éstas parecían manchas de barniz oxidado mezclado con humo de velas.

Posteriormente, y una vez efectuadas las pertinentes pruebas de limpieza se pasó a eliminar la suciedad más incrustada, formada principalmente por polvo y cera. Se colocaron papetas de algodón con tolueno para disolver la cera en las zonas en las que no había policromía o dorados. Se dejaba actuar la papeta al menos durante una hora, y se procedía a limpiar la zona frotando con torundas de algodón también empapadas en tolueno.
