# Análisis de los productos de alteración y propuesta de intervención para la estatua El Mercurio de la Lonja del Comercio en la Habana

## *ANALYSIS OF THE ALTERATION PRODUCTS AND A PROPOSAL FOR INTERVENTION ON THE 'EL MERCURIO' STATUE OF THE 'LONJA DEL COMERCIO' BUILDING IN HAVANA*

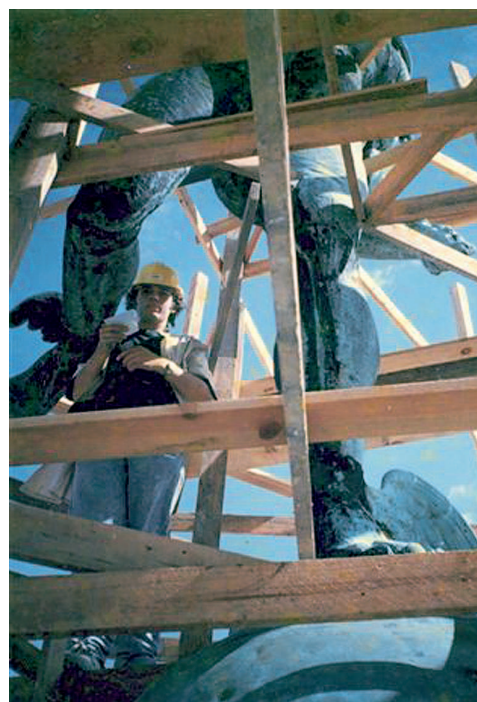
Fig. 4. Vía de acceso a la cúpula del edificio.

En esta oportunidad, en el año 1995, a fin de comprobar exactamente el estado de conservación de la estatua, se realizó una visita al lugar y se llegó hasta la misma cúpula, a fin de observar en detalle todos los problemas, y para llevar a cabo la toma de muestras (Figuras 3 y 4).
