Primeros pasos de un taller de restauración en un archivo

M^a Reyes Pérez Covacho*

Con este trabajo se pretende describir el proceso de dotación del Taller de Restauración del Archivo Histórico Provincial de Lugo. Incluye tanto el personal como los medios materiales para su funcionamiento.

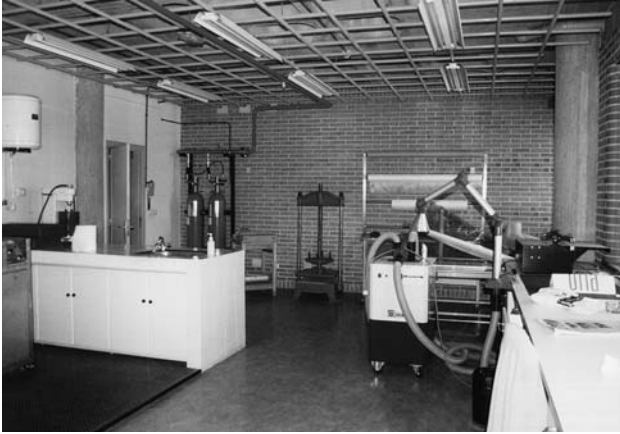
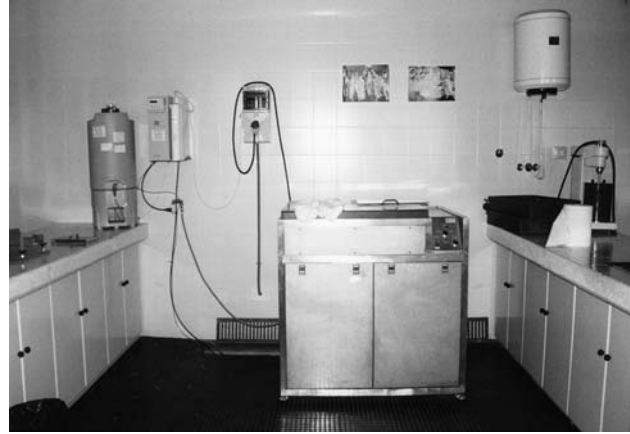
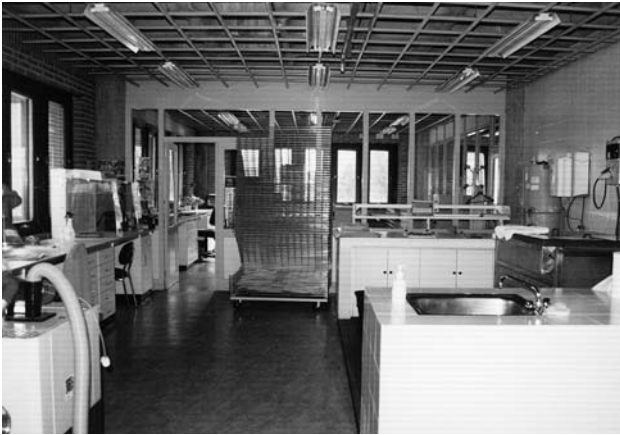
- *Analítica*: microscopio, balanza de precisión, medidor de pH con sonda para superficies planas, medidor ambiental portátil (HR, °C, UV, LUX) y termohigrómetros en cada uno de los depósitos.
- *Limpieza mecánica*: aspirador (Museum Vac), máquina borradora eléctrica y Generador de Vapor Preservation Pencil (lápiz de vapor).
- *Tratamiento con disolventes*: módulo de aspiración de gases horizontal con filtración total de tóxicos, equipos móviles de extracción de vapores tóxicos
- *Lavado*: desmineralizador, equipo de purificación de agua, máquina reintegradora de papel, mezcladora de pulpa (disgregadora), prensa manual, y dos carros bandejeros para secado de papel.

- *Reparación:* mesas negatoscopio, espátula termostática, y lámpara lupa de luz fría.
- *Laminación:* dos selladoras de mylar (de soldadura en cruz y de soldadura de cordón), portarrollos, cortadora manual en carro, cortadora de paspartú,, prensa de vacío caliente de cristal y superficie de trabajo amplia formada por un tablero sobre dos archivadores metálicos.
- *Montaje:* guillotina para papel y cartón con mesa (cizalla), guillotina multihojas semiautomática con longitud de corte de 350mm., prensa sacacajos, telar de encuadernación.

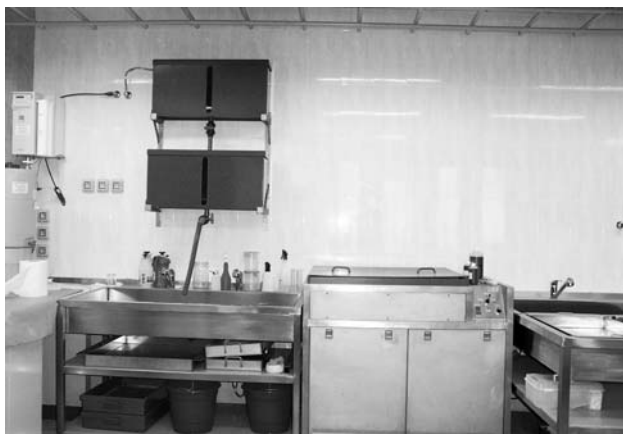
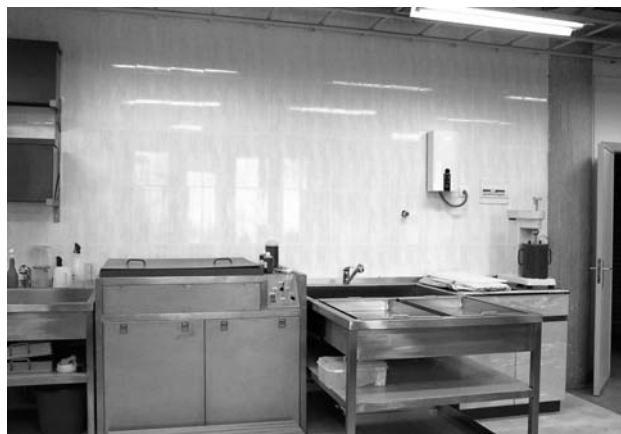
Fontanería. En cuanto a la fontanería, hubo que realizar las tomas necesarias, de agua fría y caliente, para el funcionamiento de la maquinaria y las instalaciones: pilas de lavado, reintegradora de pulpa, sistemas desacidificación y de purificación de agua, etc., y asimismo, proceder a instalar los desagües de cada uno de los elementos de nueva instalación, además de instalar termos para el agua caliente, calotermos, etc.

Estimamos también necesario instalar, en la zona húmeda, azulejos en la pared y baldosas antideslizantes en el suelo; para ello fue preciso picar el suelo de cemento existente y derribar las mesetas de obra sobre las que existía un pequeño fregadero, de 60 x 40 cm. , de nula utilidad para el taller.
